EVALUACION SISMICA DEL ACUEDUCTO DAÑADO
DURANTE EL SISMO DEL 14 DE MARZO DE 1979*

G. Ayala **
O. Rascón **

RESUMEN

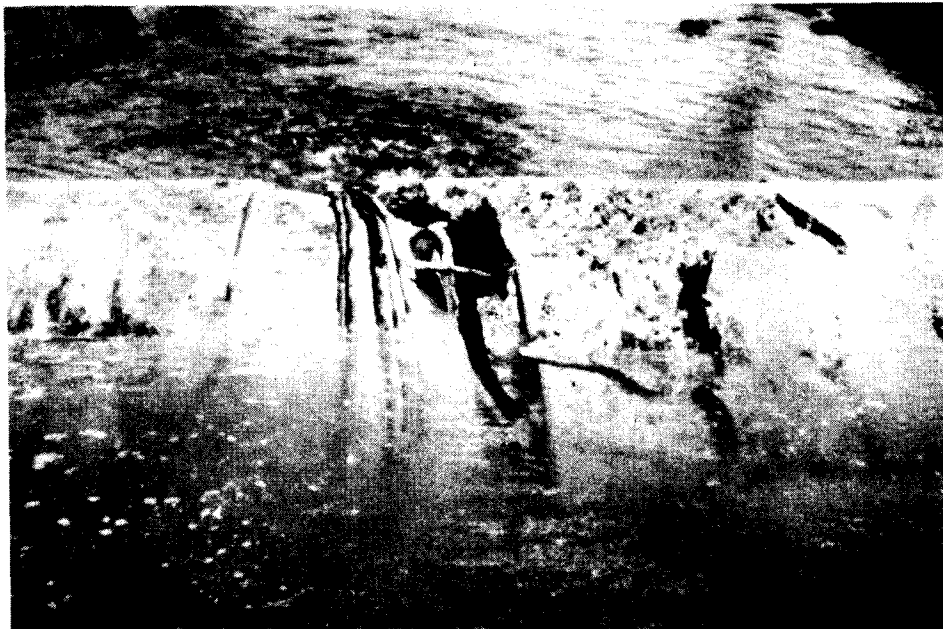
Fig 2. Daños típicos observados en las juntas de la tubería

En todos los casos los daños se localizaron en las uniones y consistieron de fallas por compresión ocasionadas por el choque de dos segmentos contiguos de tubería; en la fig 2 se ilustra este tipo de falla.

Como resultado de todo lo precedente se diagnostica que las fallas observadas en la tubería se debieron a que las juntas en que ocurrió la fractura no dispusieron de holgura para absorber las deformaciones impuestas por el temblor, por tener los tubos contiguos a tope en su ceja interior (ref 13). El contacto de los dos tramos adyacentes de la tubería permitió la compresión inmediata entre ellos, con una deformación unitaria superior a ϵ_d .

La magnitud de dicha deformación unitaria impuesta es tal que ocasiona el deterioro del concreto, el cual se manifiesta por agrietamiento y desprendimiento del recubrimiento del acero de refuerzo. Este deterioro se empeoró rápidamente debido a la repetición cíclica de las deformaciones axiales de tensión y compresión.

Las fallas ocurrieron precisamente en las juntas de la tubería al funcionar éstas como fusibles al fracturarse el mortero de sello que, por lo general, tiene menor resistencia que el concreto del tubo, y en algunos puntos, inclusive, está deteriorado por

2. Es recomendable que en las líneas futuras de suministro de agua se utilicen tubos con juntas flexibles que puedan desarrollar resistencias y ductilidades altas, tanto en compresión como en tensión, y que se dejen las holguras adecuadas para que no ocurra choque de dos tubos contiguos. El mortero que se utilice para sellar las juntas deberá ser de menor resistencia que el concreto y tener amplia capacidad de deformación, para evitar el daño de la manga del tubo en caso de ocurrir deslizamiento entre el macho y la hembra.
