#### ABSTRACT

A shallow-focus strong earthquake ( $M_s = 7.3$ ) with epicenter less than 30 km from the town of Lázaro Cárdenas, near the mouth of the Balsas River on the Pacific Coast, was originated at 03h 21m 58s on October 25, 1981. The earthquake produced some damage in the epicentral area and two fatalities in Mexico City, 370 km away.

This preliminary report includes a description of the most significant damage observed, a discussion of focal parameters, a set of strong motion accelerograms and response spectra computed from acceleration records obtained at stations of SISMEM, the strong-motion telemetry network of the Institute of Engineering, National University of Mexico.

## 1. INTRODUCCION

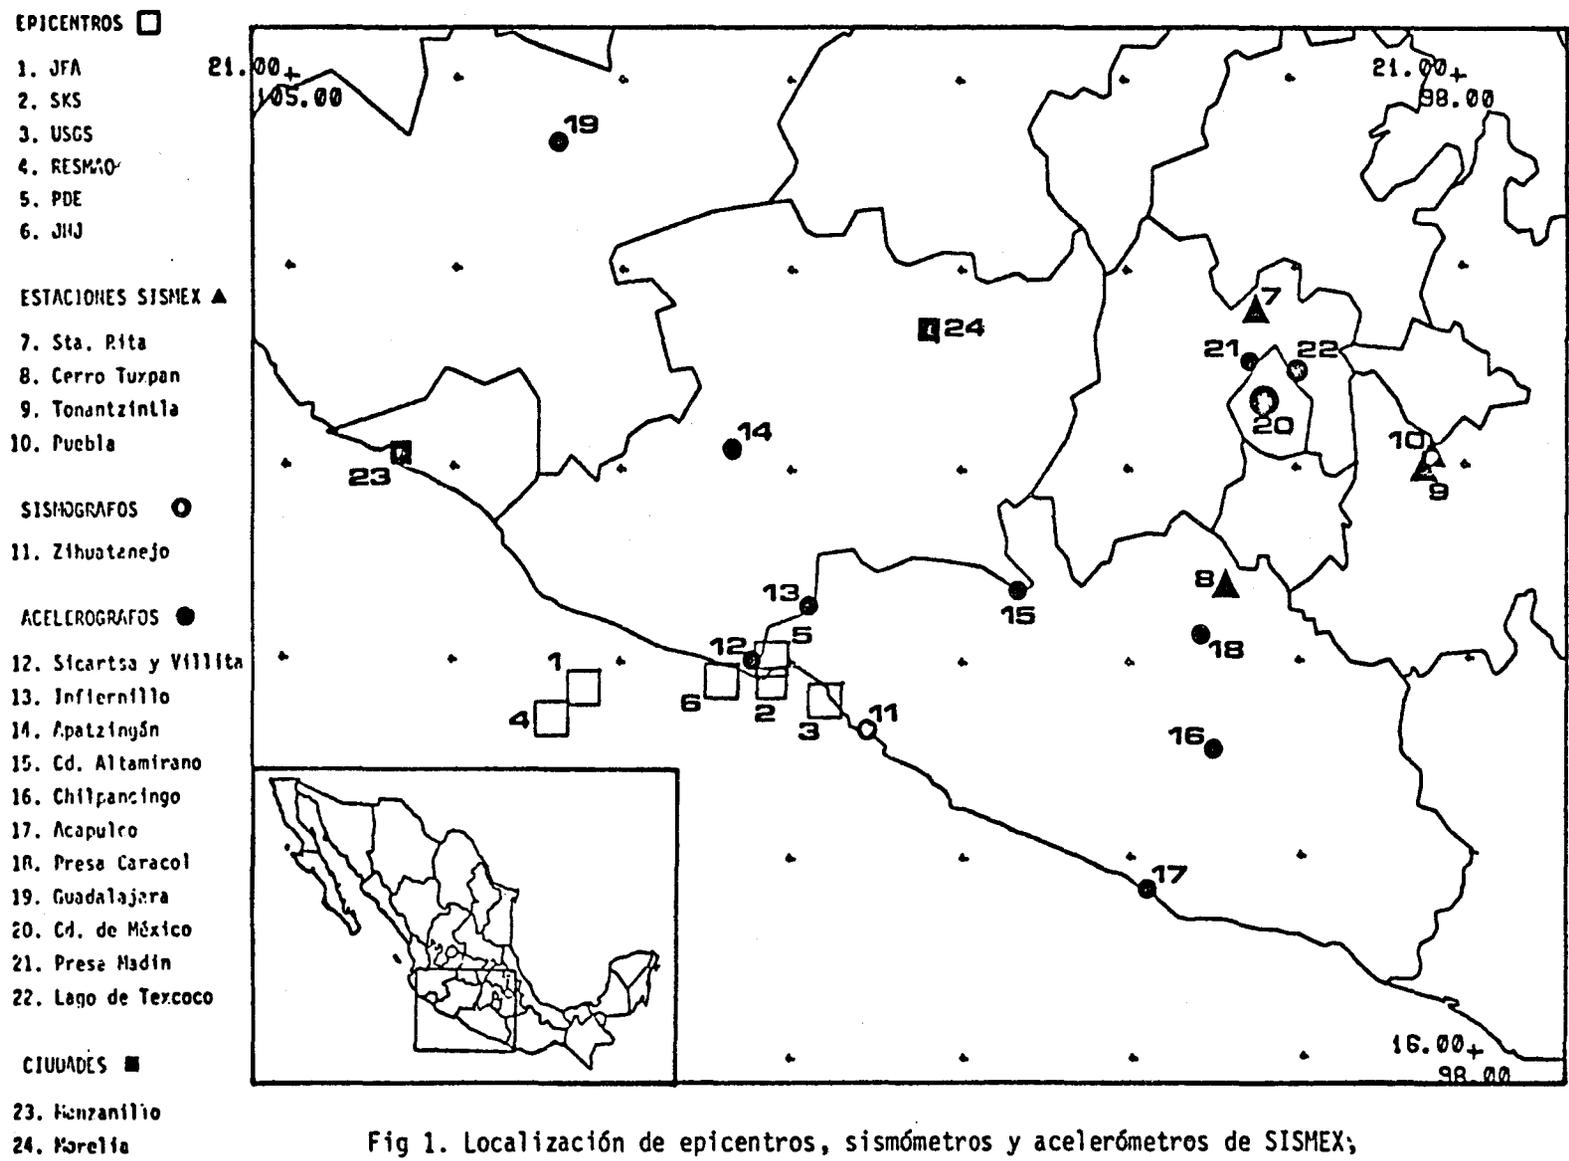
Fig 1. Localización de epicentros, sismómetros y acelerómetros de SISMEM; y acelerógrafos autónomos que registraron el sismo del 251081 (TMG).

ron el sismo se muestra en las figs 1 y 2, las principales características de las estaciones de SISMEX se han resumido en la tabla 1 (en la ref A-1 se presenta una descripción abreviada de la red telemétrica SISMEX).

El I de I opera más de 90 acelerógrafos para movimientos fuertes en las regiones de mayor actividad sísmica del país. Entre ellos, los indicados en la fig 1 fueron activados por el temblor al excederse en el sitio el nivel de disparo, según se describe en la ref-A-2. En la fig 2 se muestra la disposición de estaciones acelerográficas en el valle de México, y en la se ref A-3 se presentan las características de los acelerógrafos que operaron.

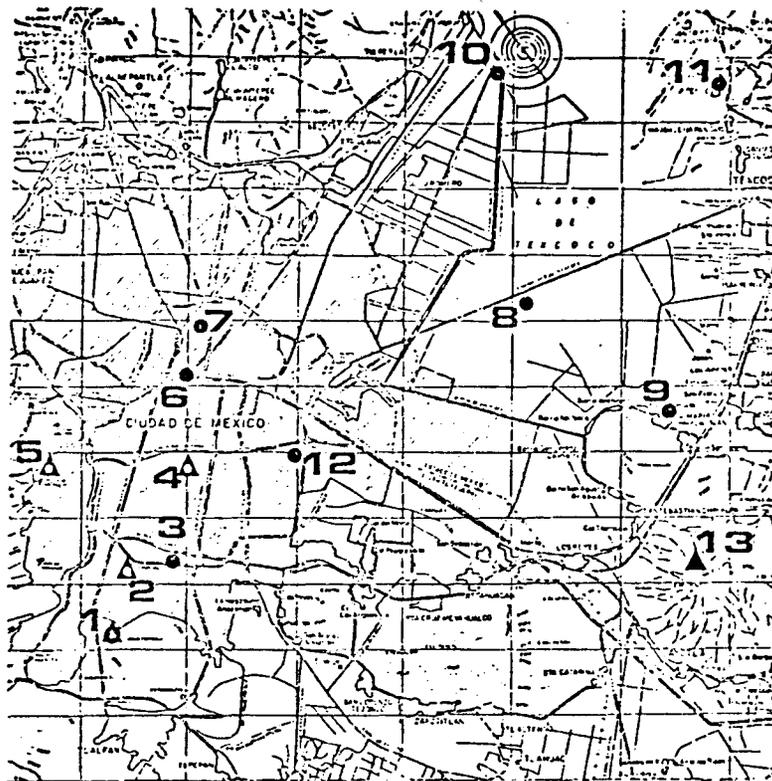
Fig 2a Localización de sismómetros y acelerómetros de SISMEX, y acelerógrafos autónomos que registraron el sismo del 251081 (TMG) en la ciudad y valle de México.

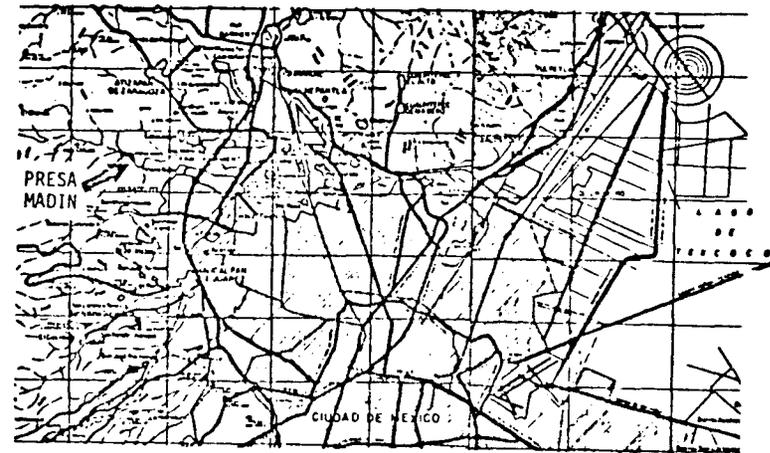
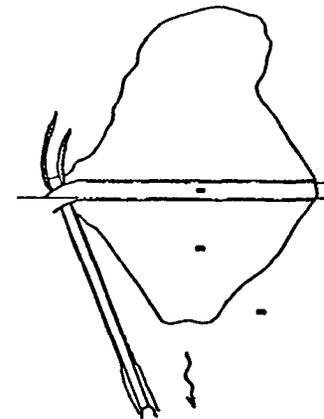
■ Acelerógrafo SIA-1

Fig 2-b. Localización de la Presa Madín y croquis con la ubicación de los acelerógrafos sobre la cortina

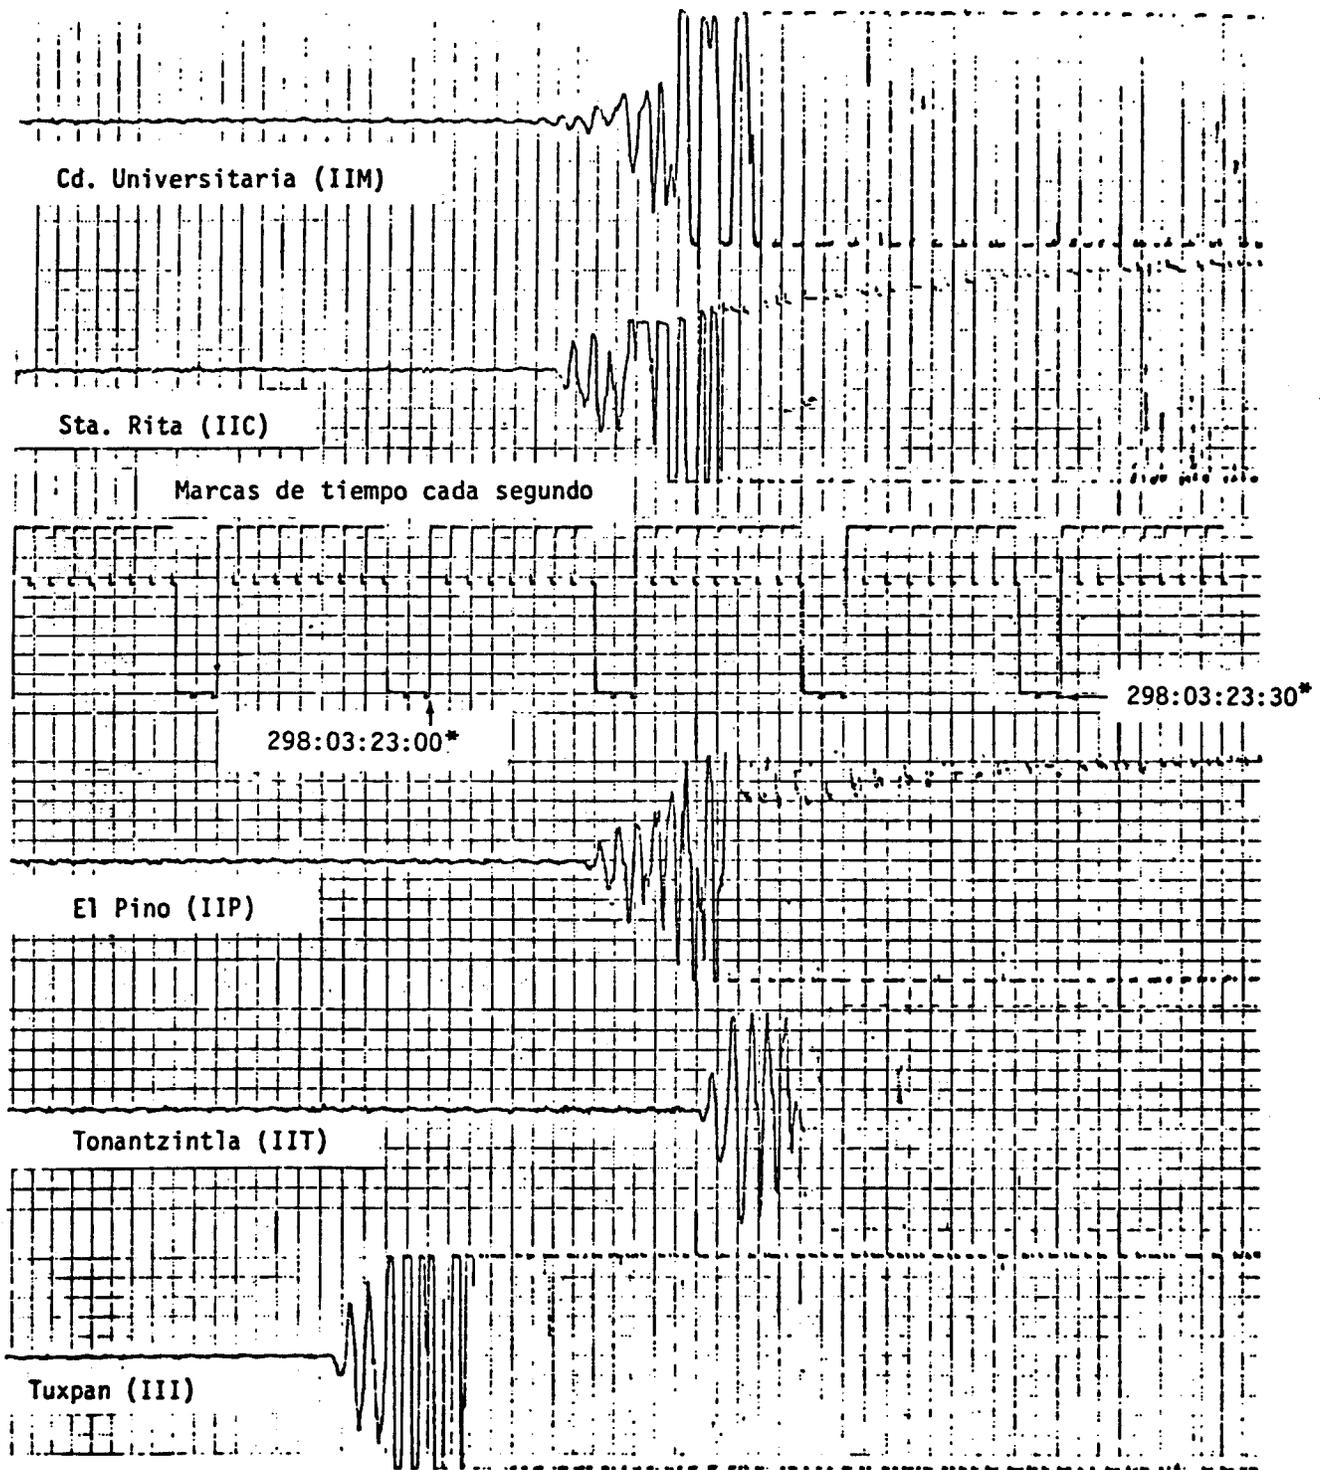
Fig 3 Inicio del sismo principal del 251081 (TMG) en las estaciones sismométricas de SISMEX.  
(\* =TMG + 50 ± 5 mseg)

En la cinta magnética del Puesto Central de Registro (PCR) se graban simultáneamente el conjunto de señales sismométricas, las de tiempo de un reloj central y las recibidas de la estación WWV del National Bureau of Standards de los Estados Unidos. Esto hace muy precisa en el tiempo la correlación de los rasgos característicos del movimiento en diversos sitios y la determinación de la hora del primer arribo de las ondas sísmicas a cada estación. En la fig 3 se reproduce el registro derivado de las cinco estaciones dotadas de geófonos verticales de 1Hz; en la sexta traza se encuentra la señal de tiempo del reloj central, cuyo error con respecto a la WWV a la hora del sismo se indica en la misma figura.

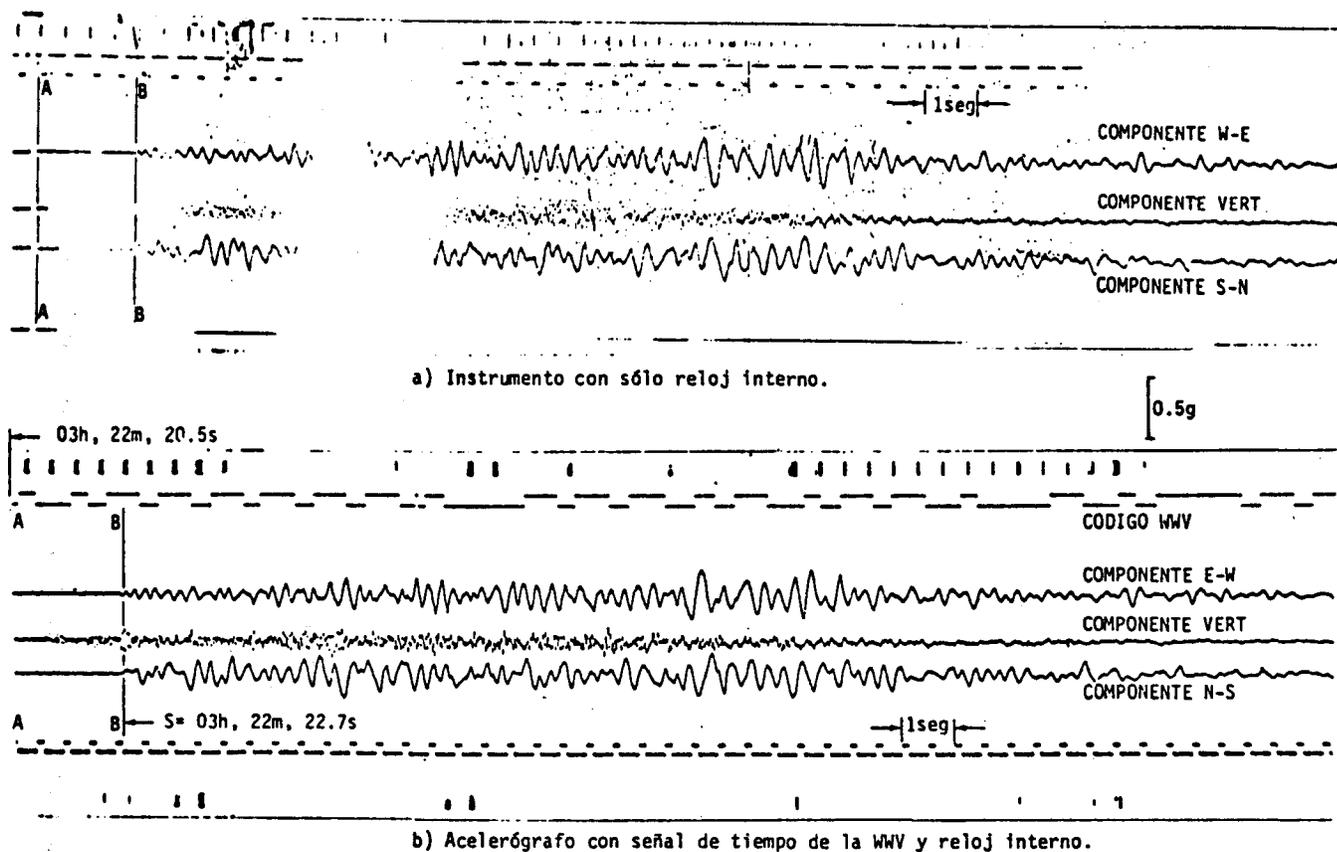
Fig 4 Acelerogramas del sismo del 25 de octubre de 1981 (TMG) en la caseta en el terreno libre de SICARTSA en Lázaro Cárdenas, Mich.

Al examinar las figs 4a y 4b puede notarse que los intervalos entre el inicio de las trazas en los registros (líneas A) y el inicio de la primera onda notable (líneas B) difieren de una figura a otra, en sólo cerca de 2 mm que equivalen aproximadamente a 0.2 seg. Como las líneas B se identifican con la llegada de S, simultánea a los dos aparatos, puede deducirse que es muy probable que ambos hayan sido disparados por el sismo en momentos muy cercanos entre sí. Es decir, la diferencia entre los instantes de activación sumada a la diferencia entre los tiempos de respuesta (e inicio de operación) de cada aparato resulta no mayor de 0.2 seg. Por tal razón, y dada la sensibilidad de los arrancadores a movimientos verticales, se considera relativamente alta la probabilidad de que ambos aparatos hayan sido activados por la llegada de la (misma) onda P. De ser así, la diferencia S-P se estima de

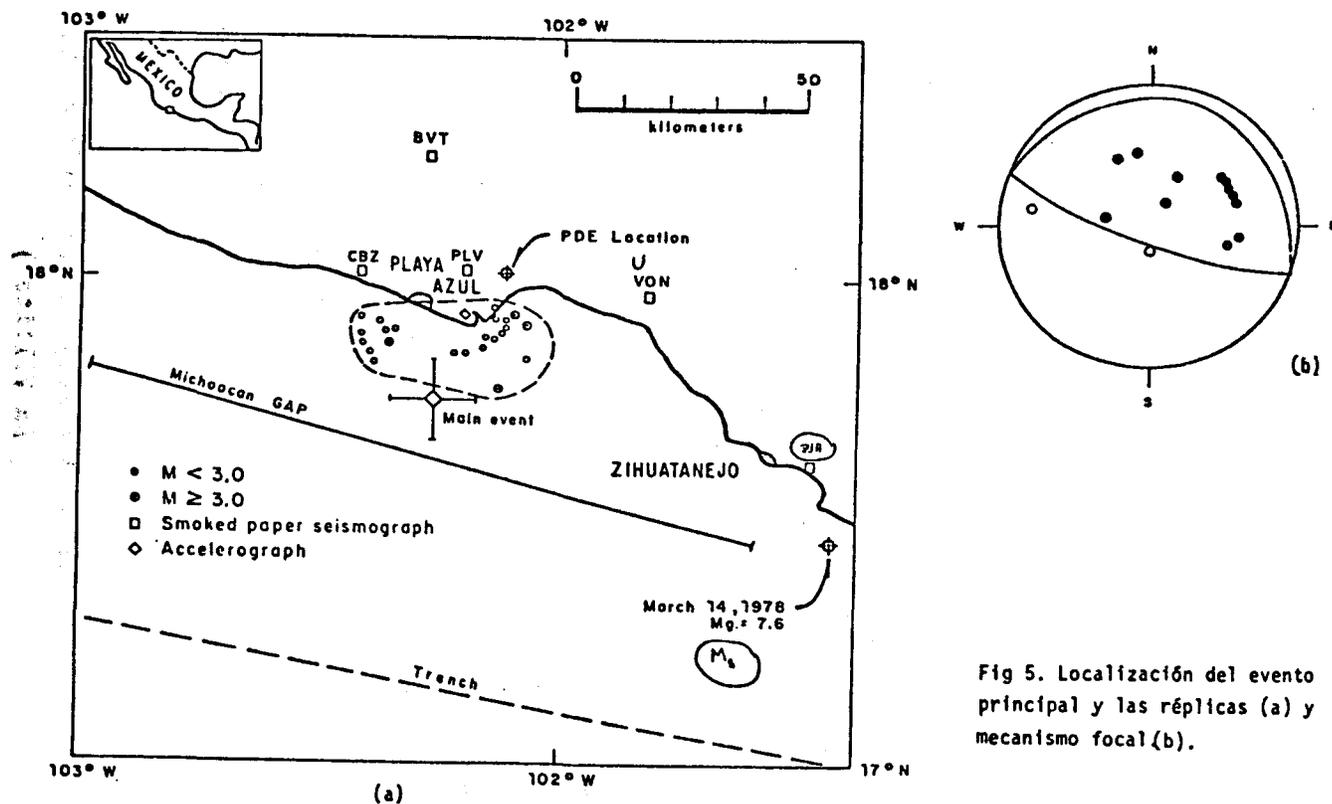
Fig 5. Localización del evento principal y las réplicas (a) y mecanismo focal (b).

Se obtuvo una solución de plano de falla basada en datos de estaciones mexicanas y del extranjero, fig 5b. En esta figura puede apreciarse que la inclinación del plano no esta bien restringida. Se escogió un empuje simple aunque algo de desplazamiento lateral puede estar presente; la dirección de  $110^\circ$  para el azimut y una inclinación de  $11^\circ$  para el plano, son típicos para eventos grandes que ocurren a lo largo de la fosa mesoamericana (ref 3).

Al área total que abarcan los epicentros de las réplicas es cercano a 20 x 40 km, lo que resulta en un área de ruptura de 815 km<sup>2</sup> si se usan los 11° obtenidos en la fig 5-b como inclinación del plano de falla.

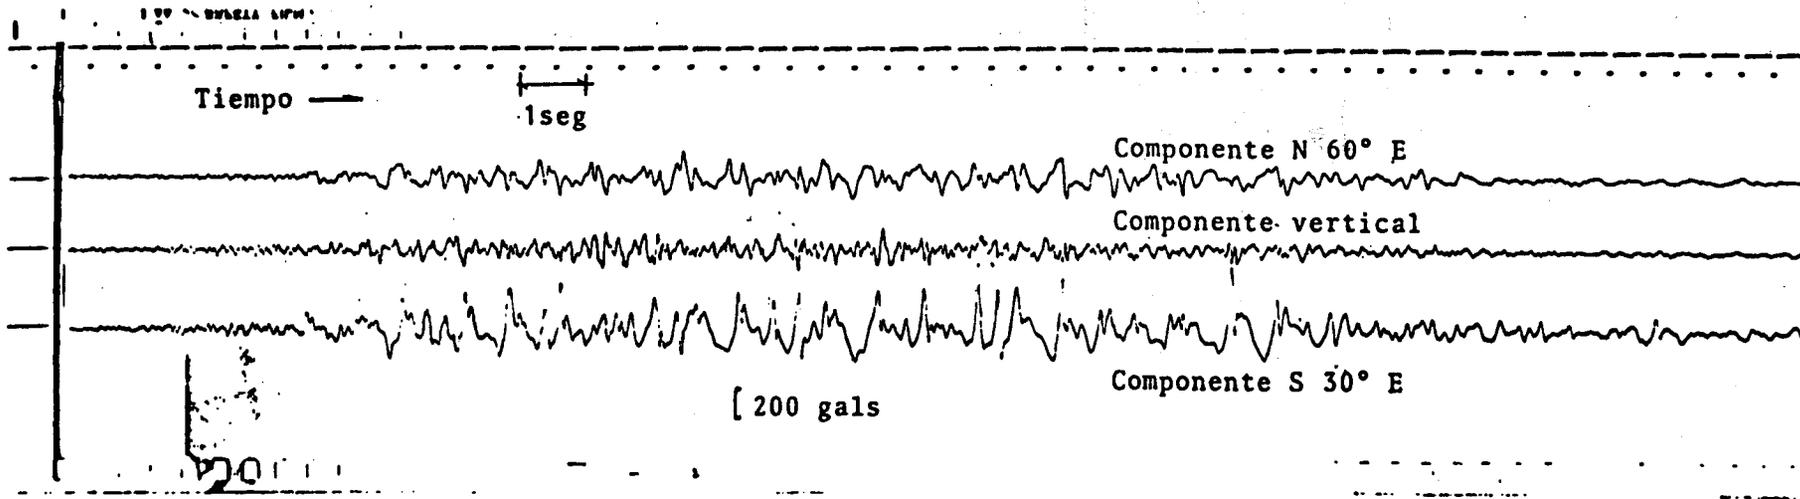
Fig 6a. Acelerograma obtenido en la corona de la cortina de la Presa José Ma. Morelos (La Villita)

Otros registros interesantes son los que se grabaron en la corona, en la base de la cortina y en la margen derecha de la presa José Ma. Morelos y Pavón (La Villita), figs 6a, b. En el acelerograma de la corona se observan nuevamente (ref 11) algunos "picos" de apariencia espúrea en la componente transversal al eje longitudinal de la cortina, a pesar de que tanto el aparato como la caseta han sido revisados y no presentan evidencias que indiquen la posibilidad de movimientos relativos.

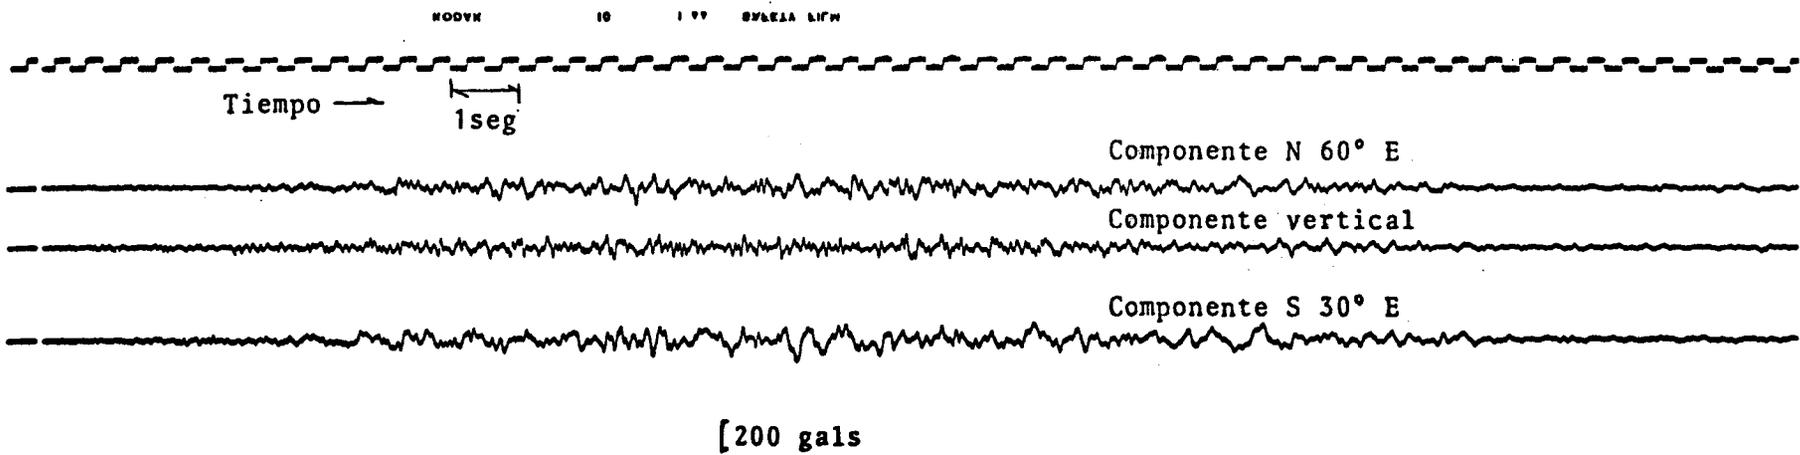
Fig 6b. Acelerograma obtenido en la base de la cortina de la Presa José Ma. Morelos ( La Villita )

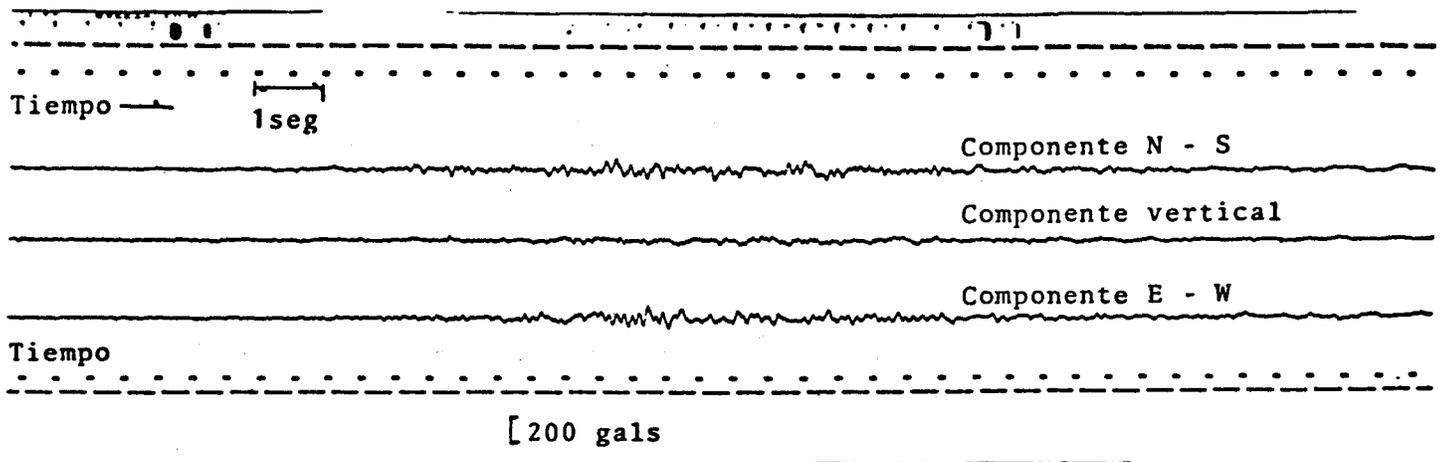
Fig 7a. Acelerograma obtenido en Apatzingan, Mich. (Campamento de la SARH )

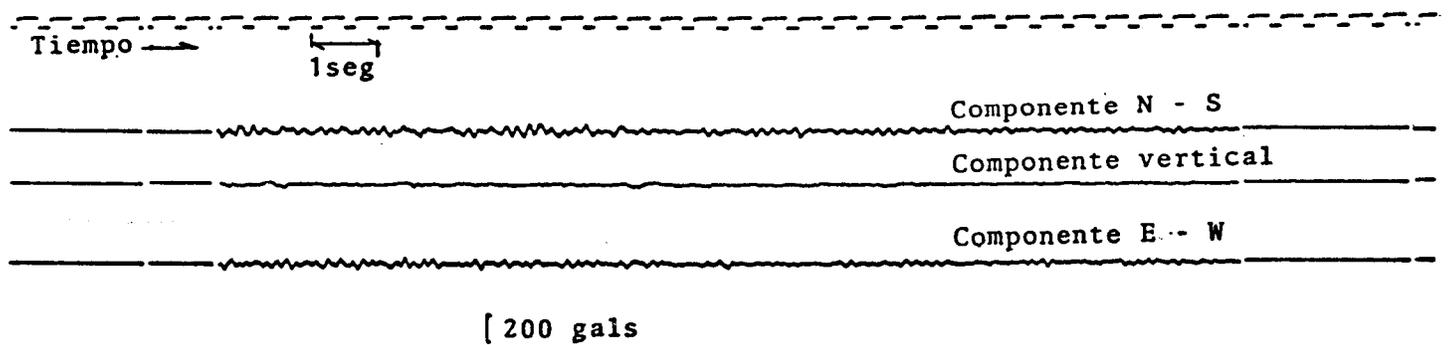
Fig 7b. Acelerograma obtenido en el Campamento de la SARH en Ciudad Altamirano Gro.

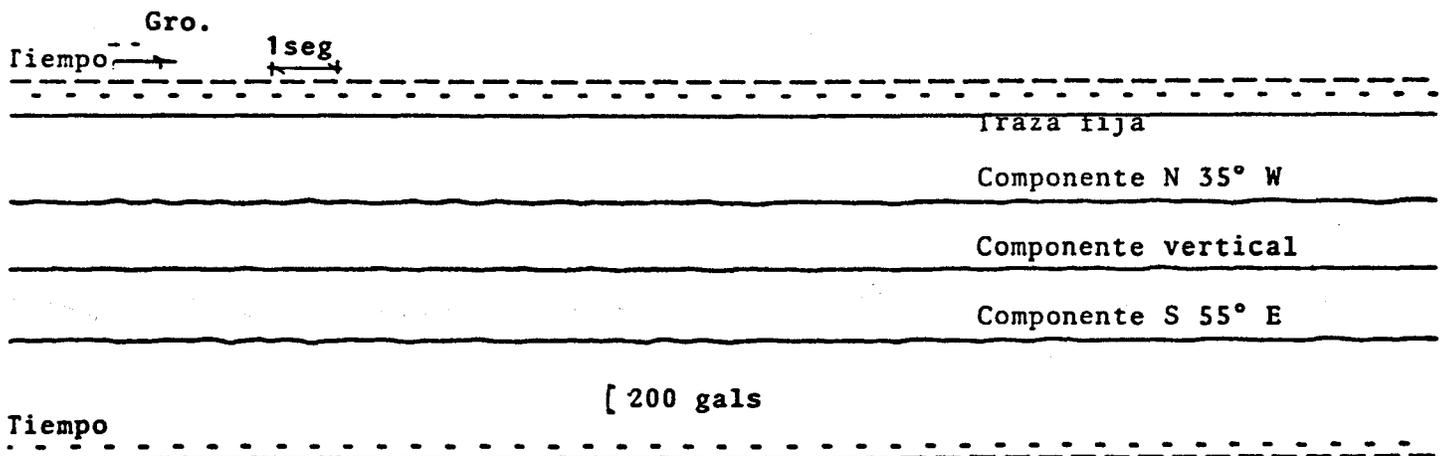
Fig 7c. Acelerograma obtenido en Chilpancingo Gro, en las oficinas del Proyecto Hidroeléctrico del Caracol, de la CFE

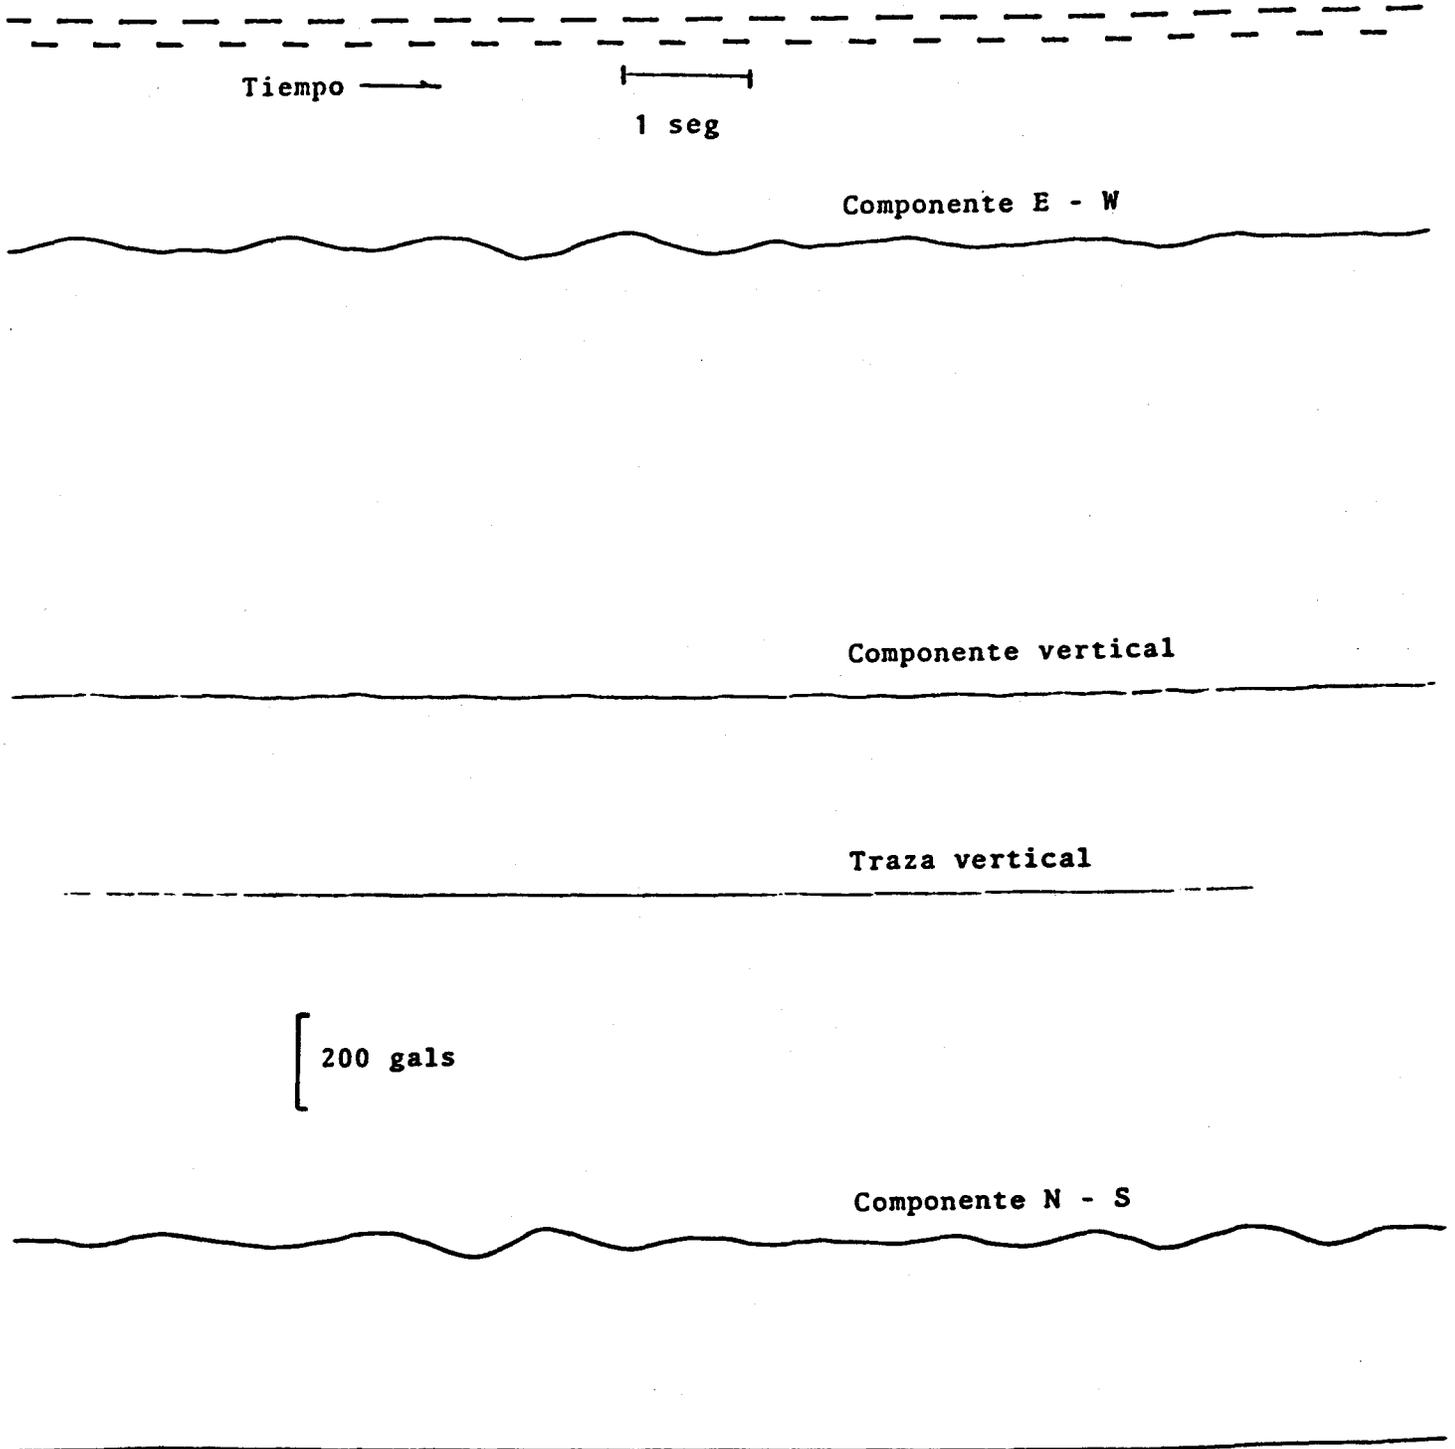
Fig 8. Acelerograma obtenido en la Alberca Olímpica

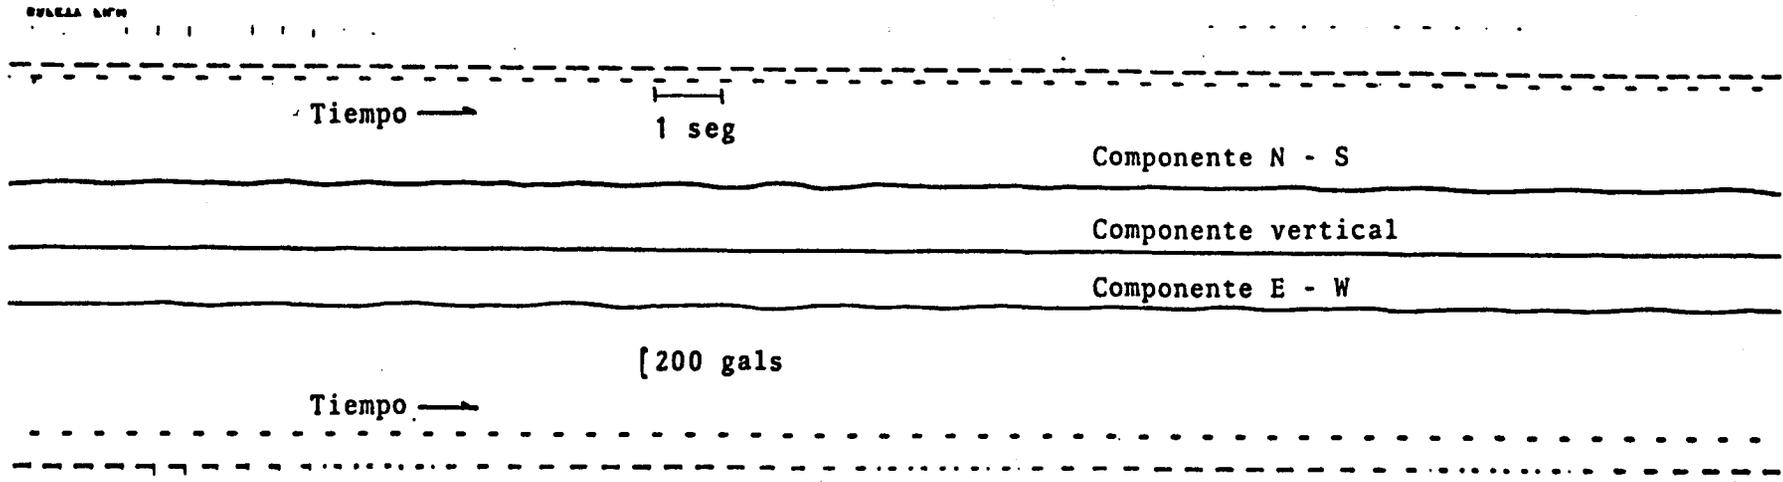
Fig 9a. Acelerograma obtenido en el sótano del edificio prisma de la --  
Lotería Nacional

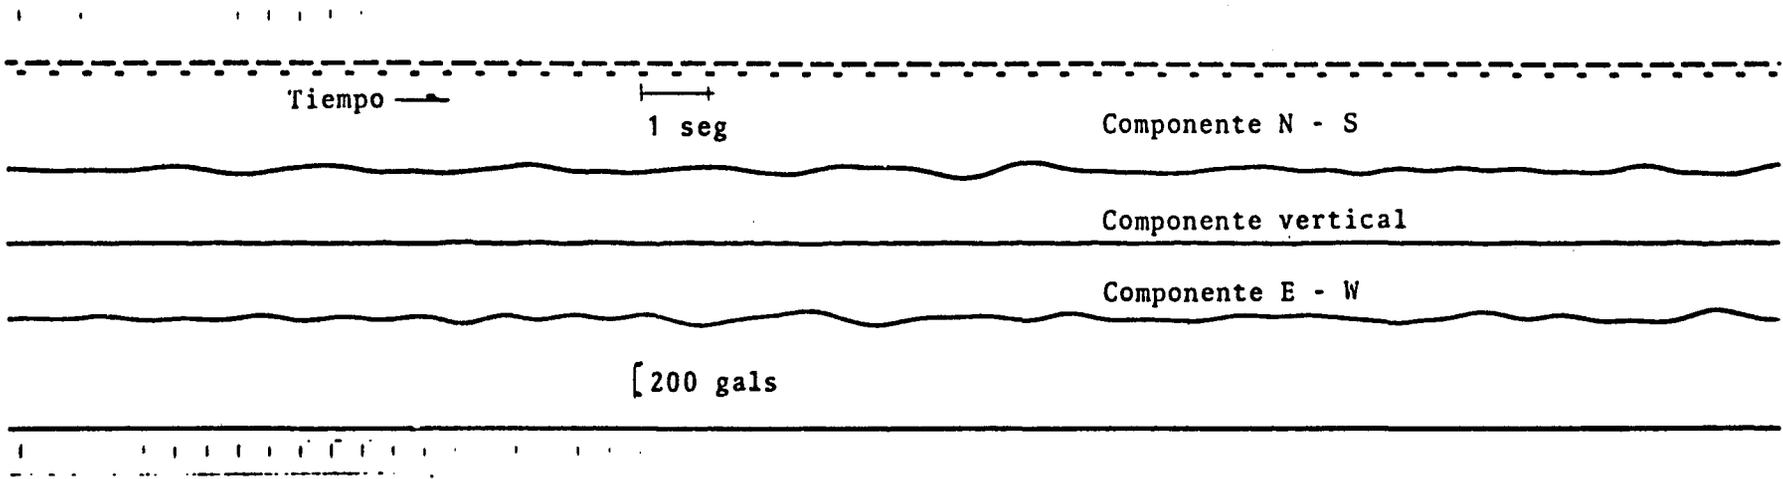
Fig 9b. Acelerograma obtenido en el piso 24 del edificio prisma de la  
Lotería Nacional

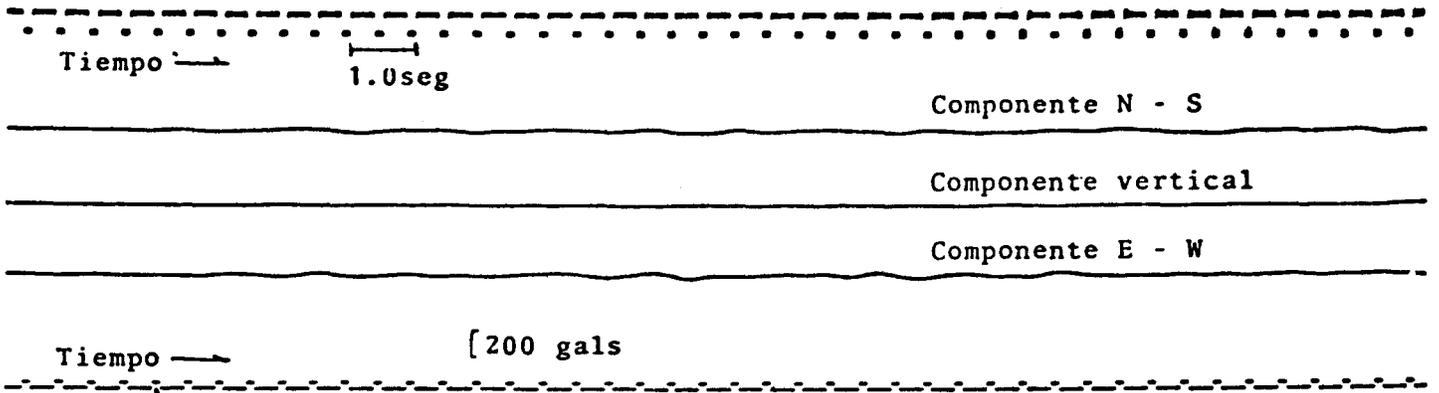
Fig 10a. Acelerograma obtenido en el centro del lago de Texcoco

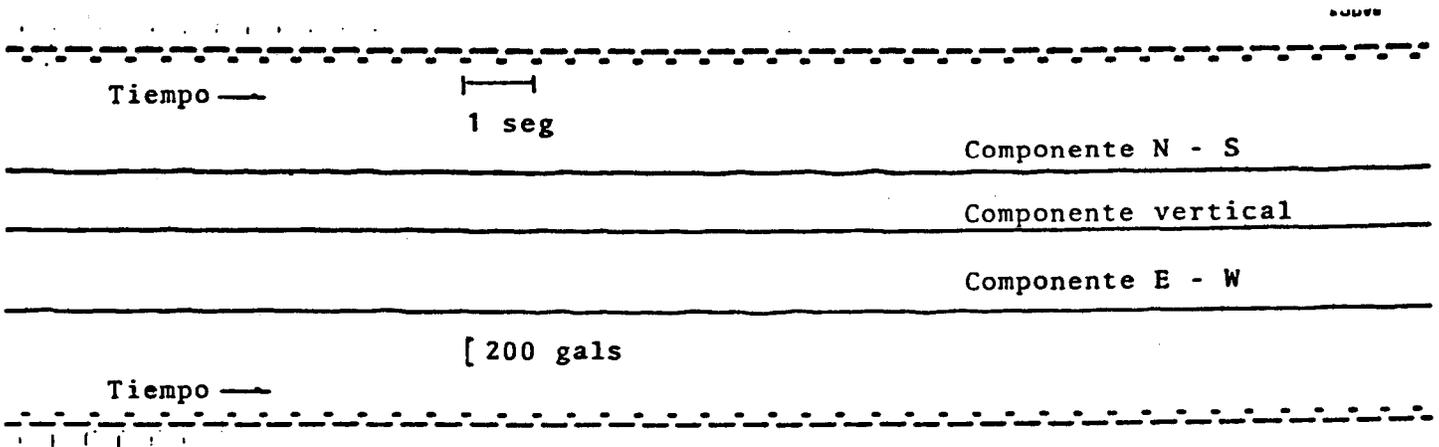
Fig 10b. Acelerograma obtenido en Chimalhuacan estado de México

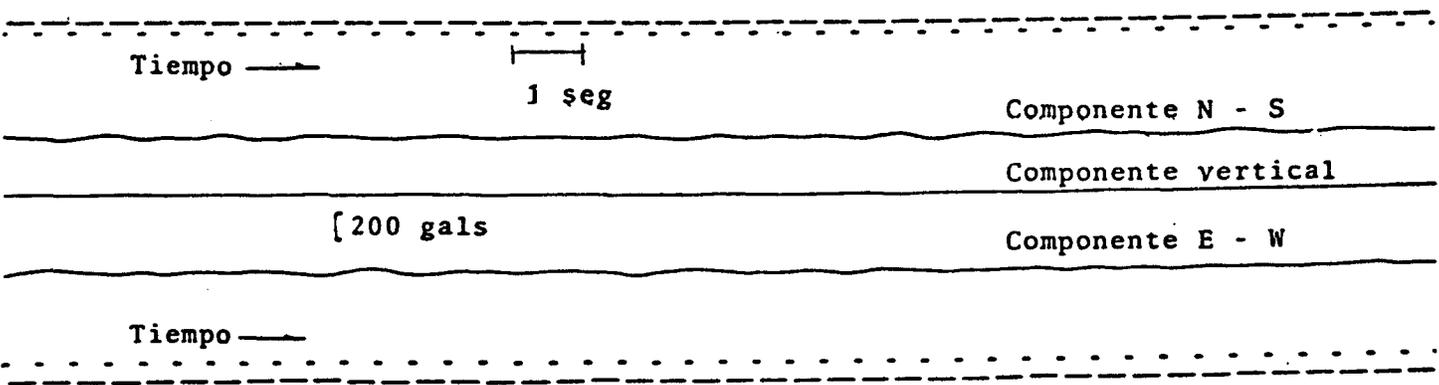
Fig 10c. Acelerograma obtenido en Sosa Texcoco

En las estaciones del Valle de México las aceleraciones fueron pequeñas: la mayor del terreno (30 gals) se registró en la planta de Sosa Texcoco, fig 10c; la máxima duración de registro (4 min 32 seg), se tuvo en el edificio Atizapán del conjunto Nonoalco-Tlatelolco.

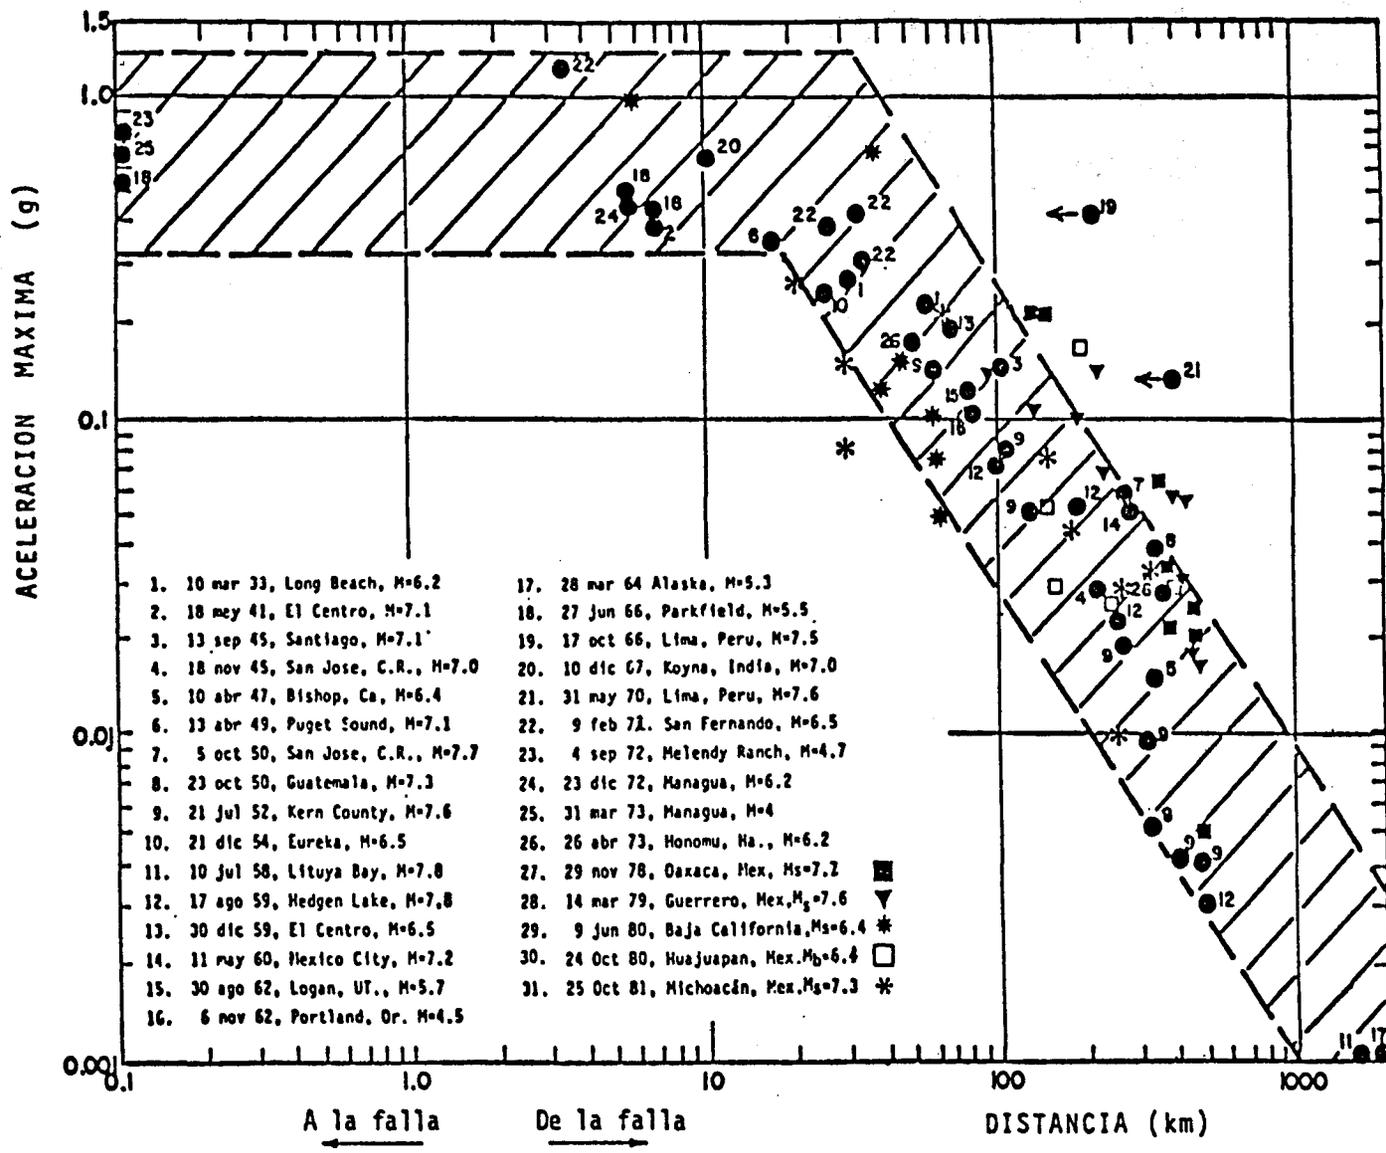
Fig 15. Atenuación de aceleración máxima registrada (ref 13 ) con datos de 5 sismos mexicanos.

c) En el intervalo entre 30 y 40 km hay dos puntos considerablemente abajo del límite inferior de la banda, (sismos de 9 jun 80 y 25 oct 81). Estos puntos se asocian a mecanismos de generación muy diferentes: el primero ocurrió en una falla transcurrente (ref 14, 15) y el segundo en una zona de subducción (ref 2).

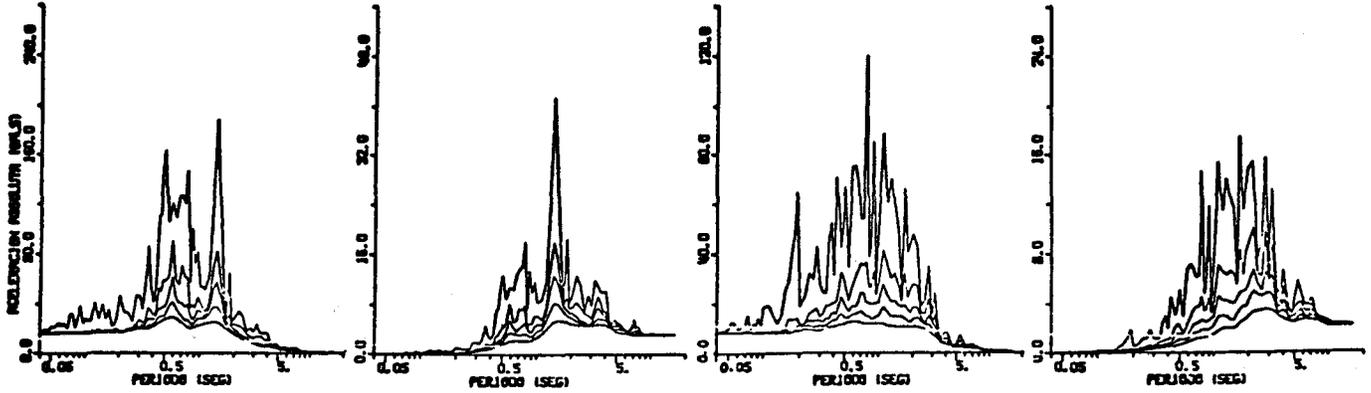
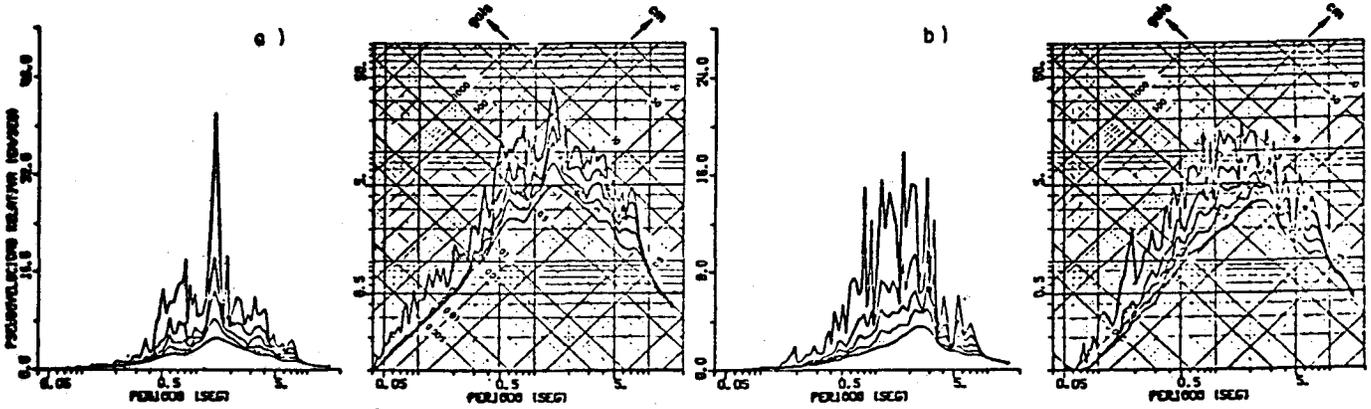
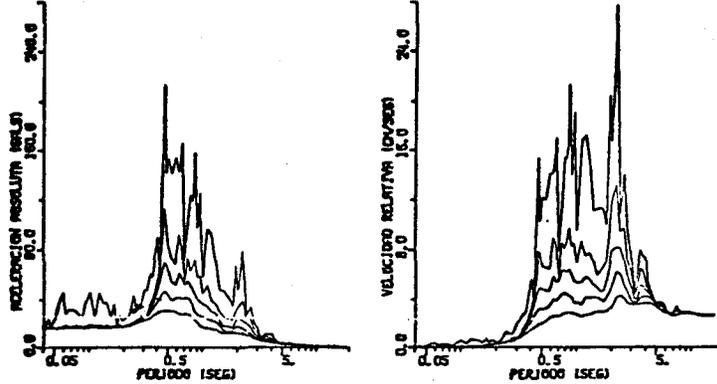
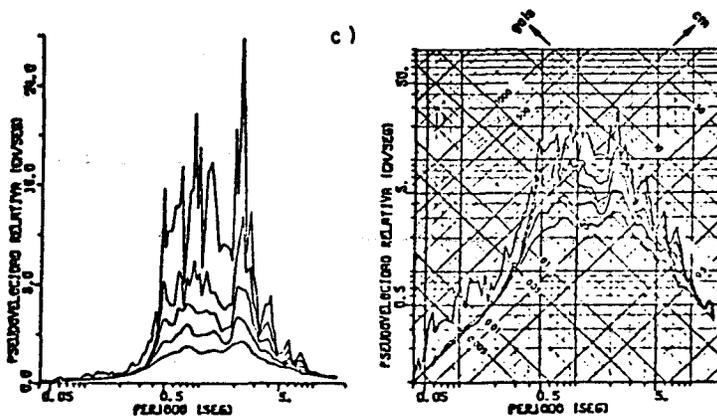
Fig 16.

# 25OCT81 / 032158 / R /  
/ VIVEROS /COMP NOOE  
ESPECTRO DE RESPUESTA AMORT(X) 0.2.5.10.20

# 25OCT81 / 032158 / R /  
/ VIVEROS /COMP VERT  
ESPECTRO DE RESPUESTA AMORT(X) 0.2.5.10.20

# 25OCT81 / R /  
/ VIVEROS /COMP N90W  
ESPECTRO DE RESPUESTA AMORT(X) 0.2.5.10.20

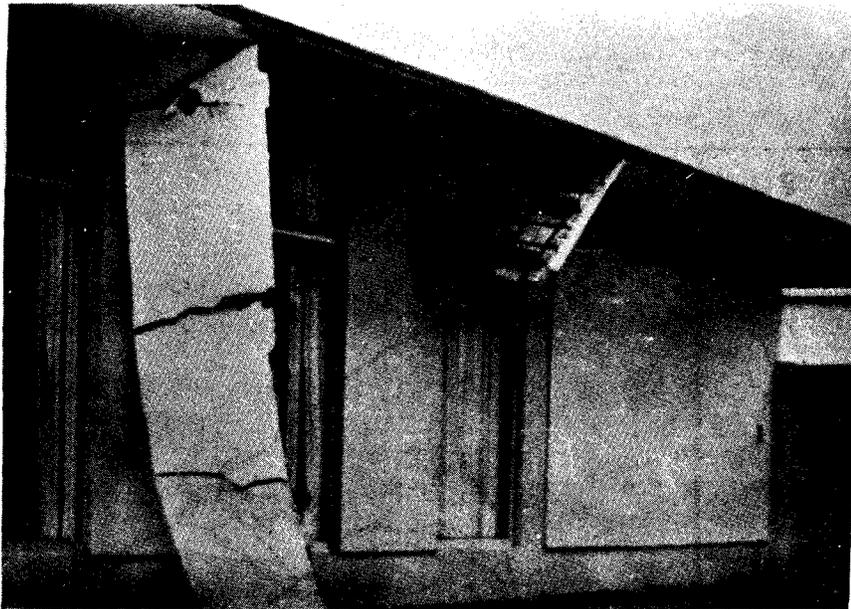
Fig 18. Lázaro Cárdenas, Mich. Oficinas de Teléfonos de México. El falso plafón del voladizo exterior, hecho de cuadrícula de so<sup>l</sup>eras metálicas apoyada en elementos estructurales y malla de metal desplegado se derrumbó en varias partes.

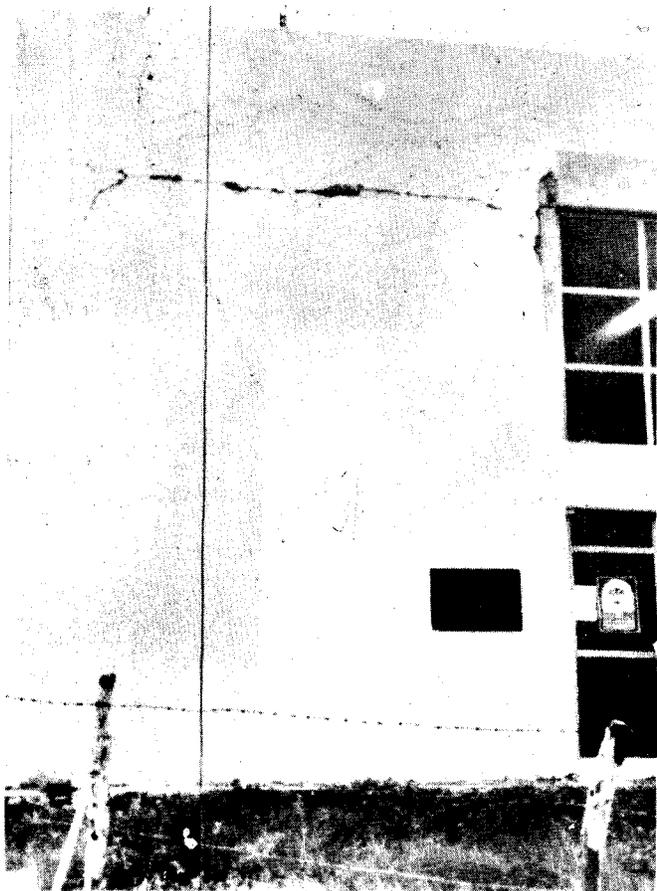
Fig 19. Grietas entre los elementos estructurales y muro exterior en el edificio principal - del campamento de SAHOP en La Orilla, Mich. Este tipo de daño se observó en todos los demás edificios de este campamento.

*La Orilla, Mich.* El edificio principal del campamento de SAHOP, de dos plantas, sufrió agrietamientos en muros perimetrales donde se notaba separación entre muros de tabique y trabes, fig 19.
