#### ABSTRACT

A shallow-focus strong earthquake ( $M_s = 7.3$ ) with epicenter less than 30 km from the town of Lázaro Cárdenas, near the mouth of the Balsas River on the Pacific Coast, was originated at 03h 21m 58s on October 25, 1981. The earthquake produced some damage in the epicentral area and two fatalities in Mexico City, 370 km away.

This preliminary report includes a description of the most significant damage observed, a discussion of focal parameters, a set of strong motion accelerograms and response spectra computed from acceleration records obtained at stations of SISMEM, the strong-motion telemetry network of the Institute of Engineering, National University of Mexico.

## 1. INTRODUCCION

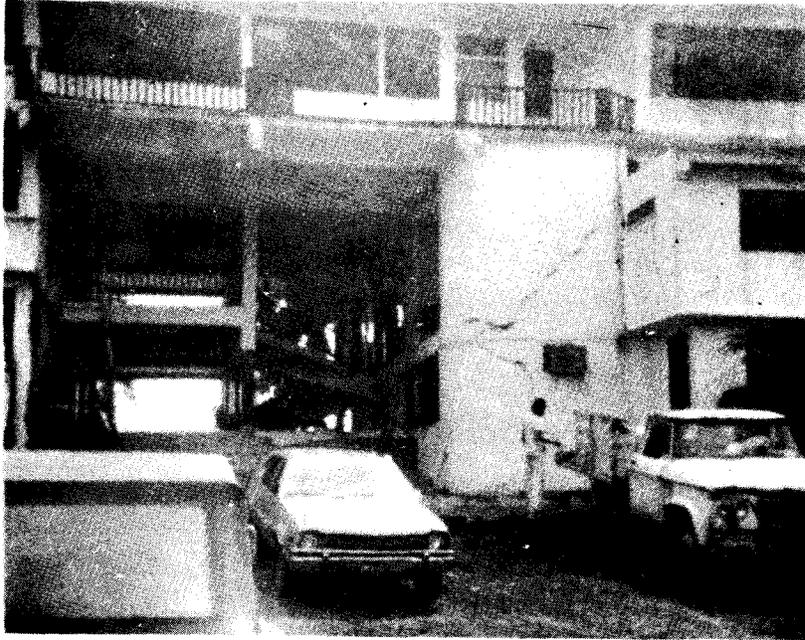
Fig 20. Hotel María Teresa en Playa Azul, Mich. Las grietas observadas hacen suponer que no existen suficientes elementos de confinamiento en estos muros. (Fotos del Ing. Nava)

La descripción anterior, que evidentemente abarca daños poco importantes, con excepción de los del hotel Marfa Teresa, tiene por objeto principal hacer énfasis en la relativa superficialidad de los daños que una vez más se consideran muy inferiores a los que ordinariamente se esperan de un sismo de magnitud ( $M_s$ ) superior a 7, con epicentro a menos de 25 km.

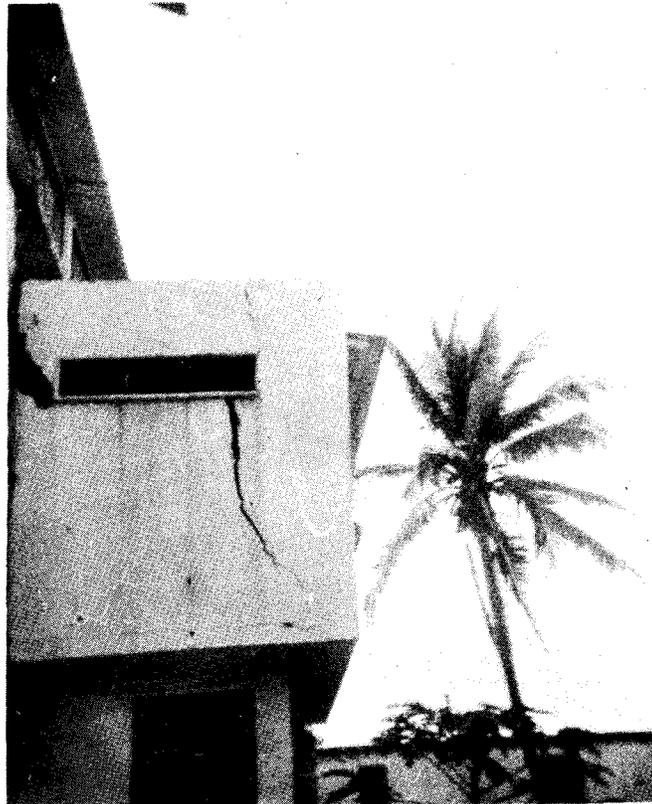
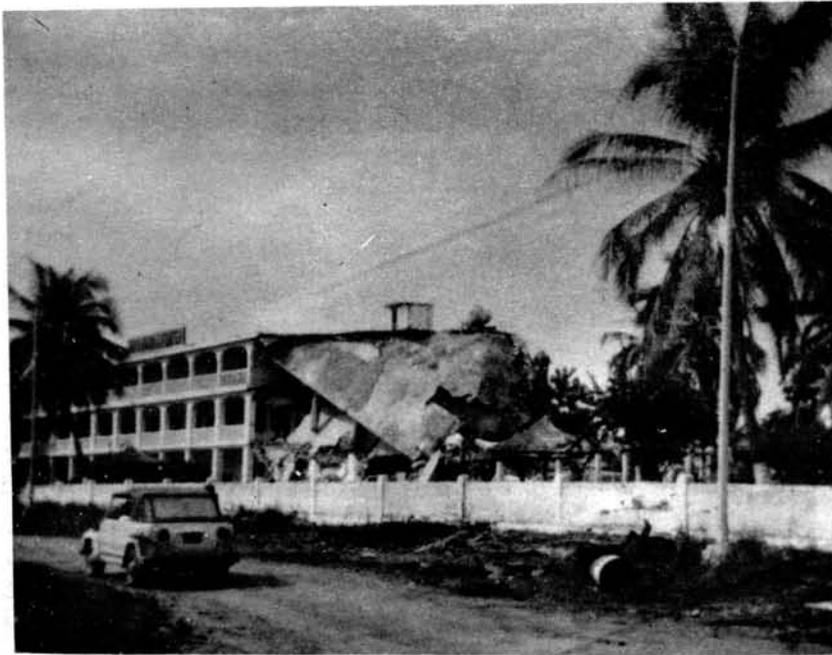
Fig 21. Derrumbe parcial del hotel María Teresa en Playa Azul, Mich.  
(Fotos del Ing. E. Nava)

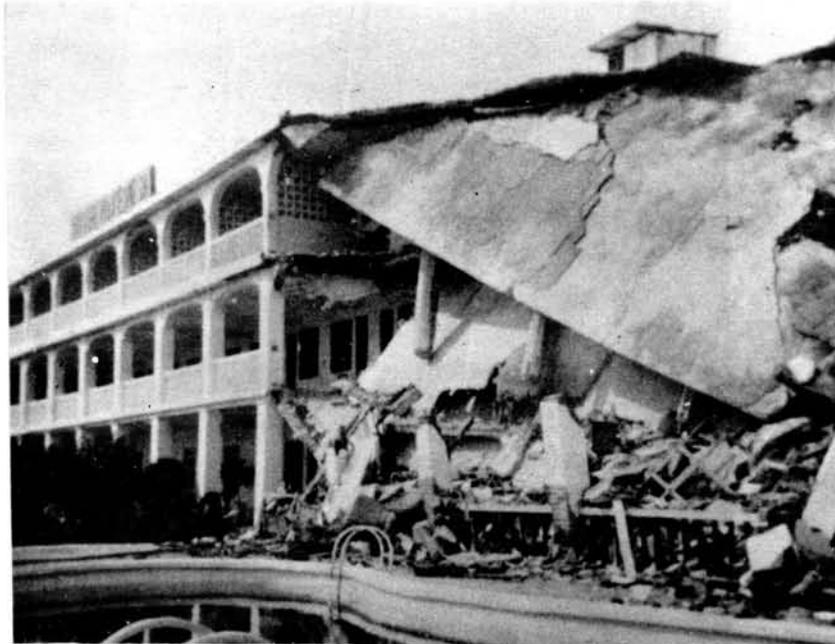
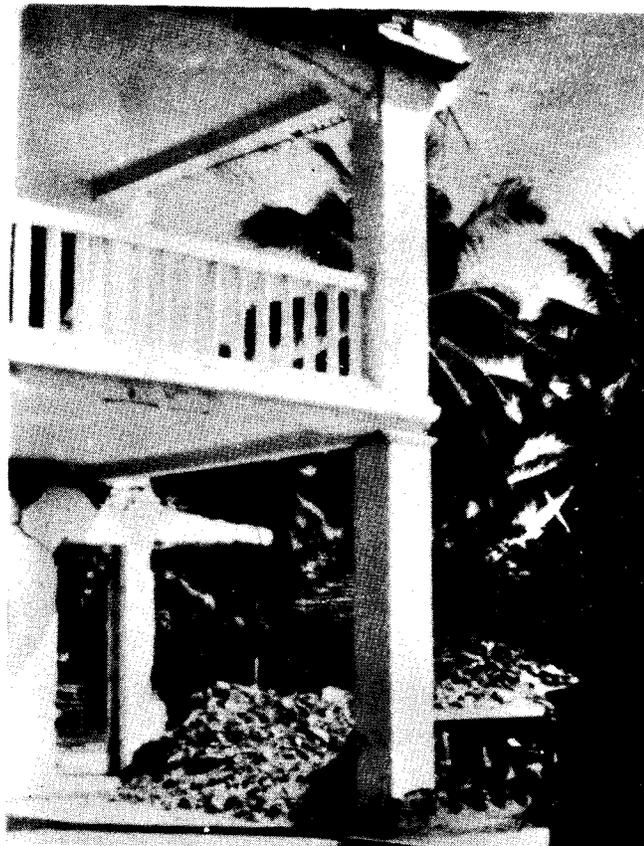
Fig 22. Hotel María Teresa en Playa Azul, Mich. En esta gráfica se aprecia el tipo general de construcción.
