DATOS BASICOS DEL SISMO DEL 24 DE OCTUBRE  
DE 1980 CERCA DE HUAJUAPAN DE LEON, OAXACA

Jorge Prince, editor

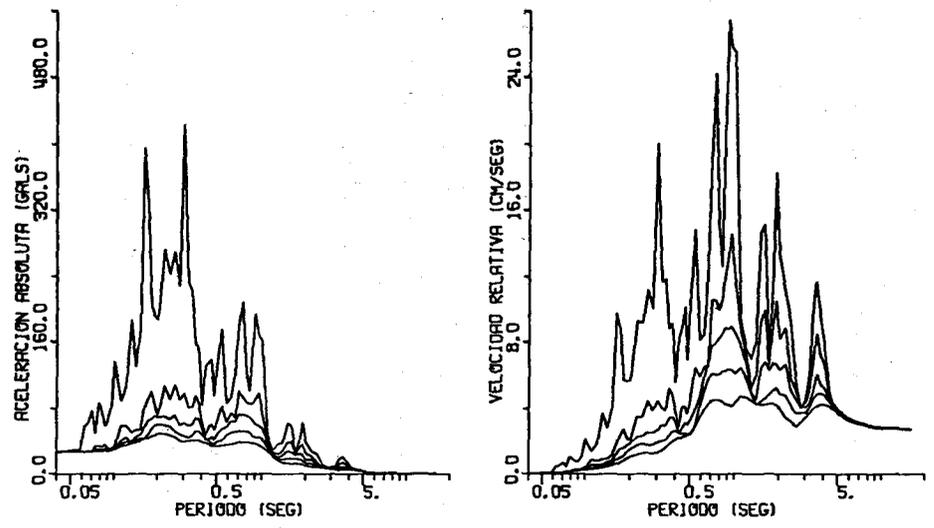
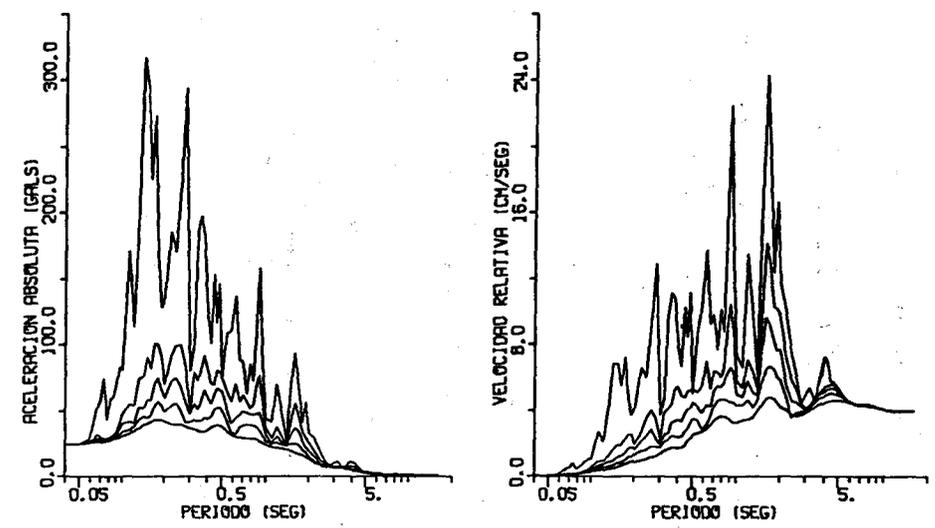
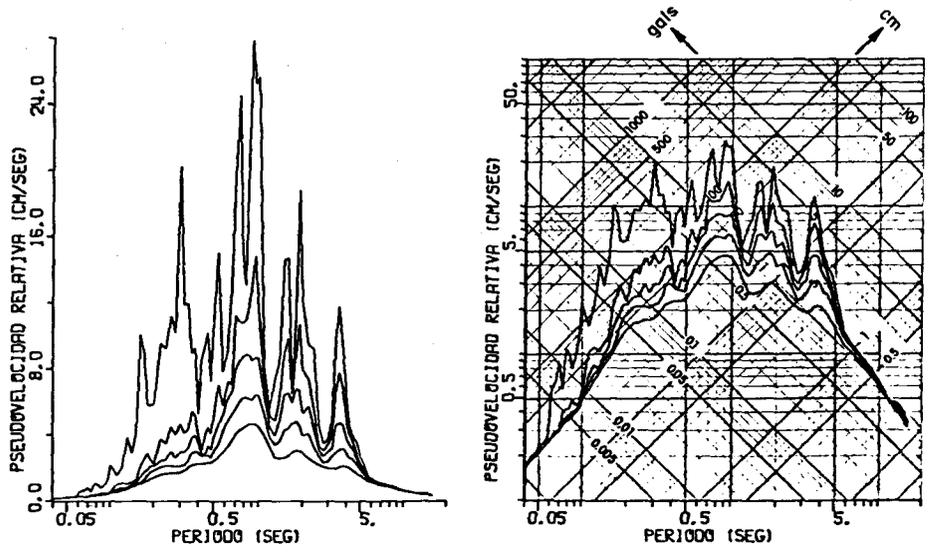
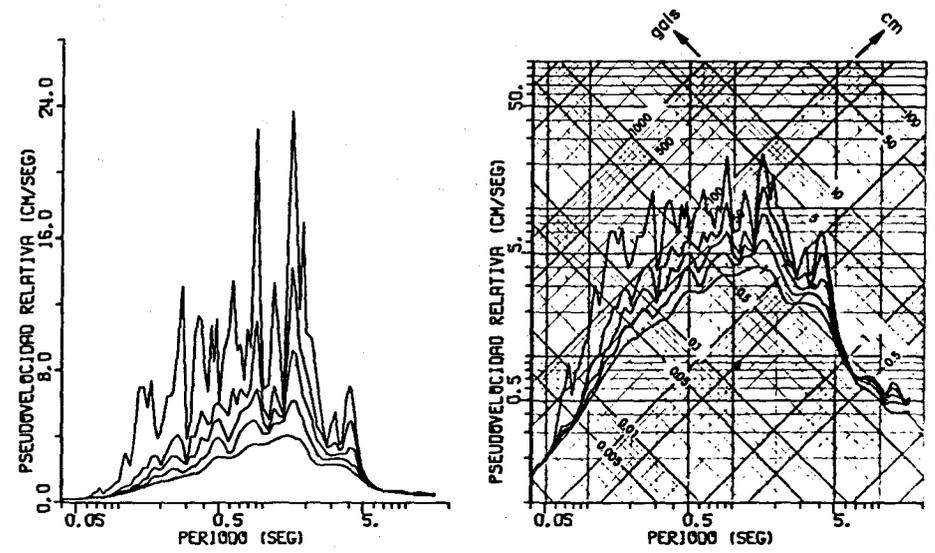
Fig. 23a

\* 24OCT80 / / A/  
 / CIUDAD UNIVERSITARIA /COMP NOOE  
 ESPECTRO DE RESPUESTA AMORT(%) 0,2,5,10,20

\* 24OCT80 / / A/  
 / CIUDAD UNIVERSITARIA /COMP N9OW  
 ESPECTRO DE RESPUESTA AMORT(%) 0,2,5,10,20

En las figs 23 a, b y c se muestran los espectros obtenidos para las componentes N-S, EW y VERT, respectivamente, registradas en la estación de SISMEX en Cd. Universitaria. Como puede apreciarse en las figs 23 a, b, las ordenadas espectrales de aceleración para 0.05 del amortiguamiento crítico ( $\zeta = 0.05$ ) son moderadas para ambas componentes horizontales, aproximadamente entre 60 y 80 gals para periodos entre 0.1 y 1.0 seg.

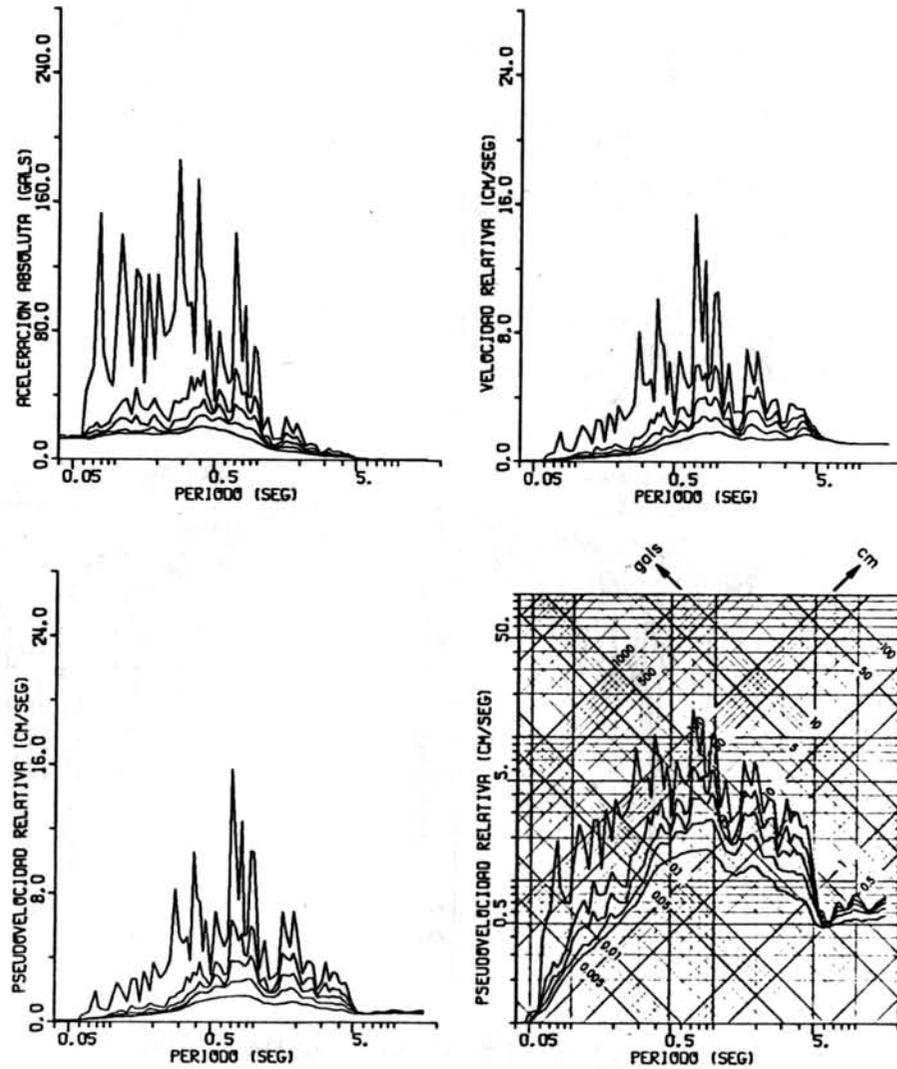
Fig. 23c

■ 240CT80 / / A/  
 / CIUDAD UNIVERSITARIA /COMP VERT  
 ESPECTRO DE RESPUESTA AMORT(%) 0,2,5,10,20

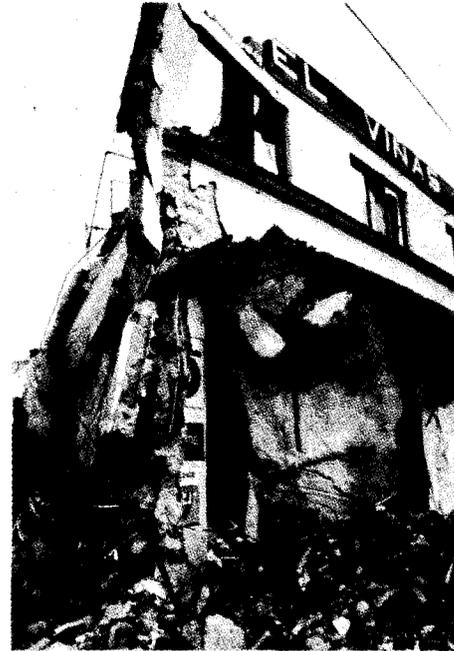
Fig 28 Colapso de la estructura por falta de continuidad en elementos estructurales y concreto pobre.

Algunas estructuras de concreto reforzado de varios niveles sufrieron daños graves, varias de ellas con peligro de colapso y otras totalmente derrumbadas (fig 28), ocasionados por el empleo de concreto muy pobre y agregados de mala calidad y dimensiones exageradas (hasta 25 cm), o con deficiencias en el diseño, como falta de continuidad en elementos principales, la presencia de columnas cortas, falta de confinamiento en muros de carga y juntas constructivas defectuosas.

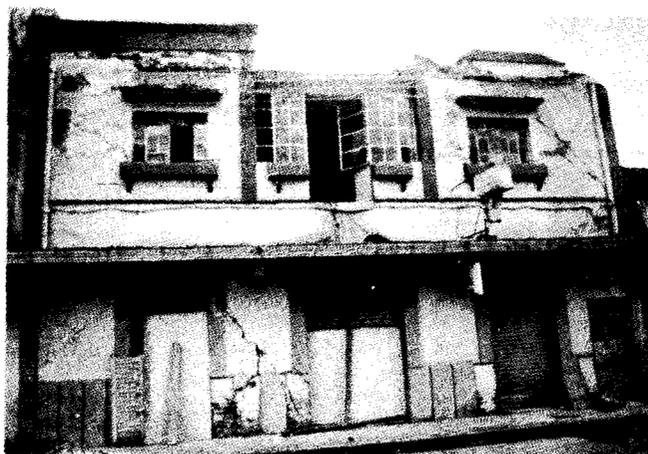
Fig 29 Falla en muros de carga por falta de confinamiento adecuado.

En casas con muros de tabique o tabicón, se observaron daños sólo cuando los muros no estaban confinados adecuadamente por dallas y castillos (fig 29).

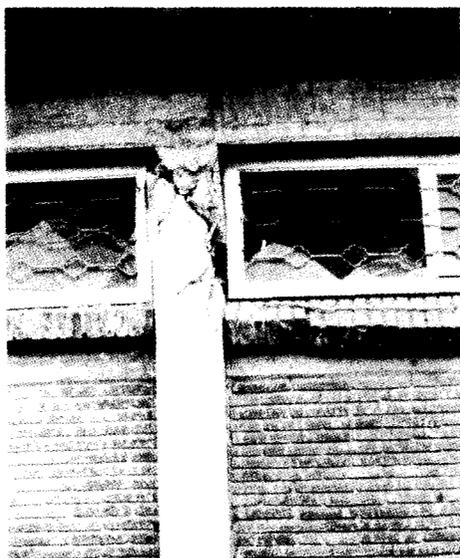
Fig 30 Falla por cortante en columna corta. Nótese que el muro está rematado con una dala ligada a la columna.

En Huajuapán se observaron tres estructuras de concreto reforzado con fallas graves por columna corta (fig 30), con peligro de colapso; otra más por falta de continuidad de una columna en el segundo nivel y columnas cortas y una tercera que era originalmente de adobe de un nivel, a la que se le añadieron dos más de tabique y

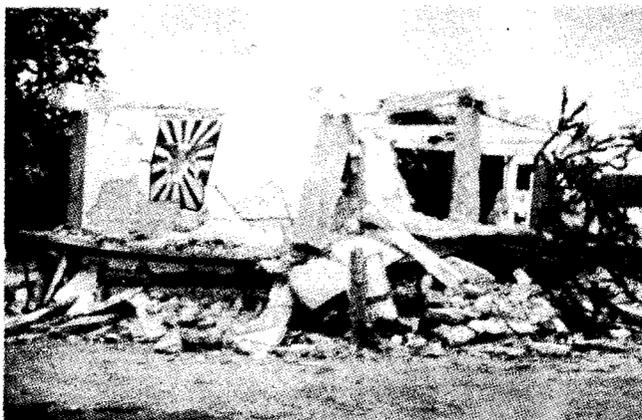
Fig 31 Colapso de una escuela por columna corta y agregados de mala calidad y de tamaño excesivo.

Comentarios adicionales merecen las escuelas y hospitales. El colapso total de la escuela San Pedro Yeloixtlahuacán (fig 31), con estructura de concreto reforzado de dos niveles con techo de bóveda catalana, puso en evidencia la existencia de graves defectos constructivos y de diseño, como el uso de agregados de hasta 20 ó 25 cm, la existencia de columnas cortas en todos los ejes y la falta de anclaje adecuado del refuerzo en las juntas trabe-columna. Este colapso ocasionó la muerte de varias personas, entre ellas dos alumnos, de acuerdo con los informes de personal de SAHOP en la zona.
