FALLAS DE LICUACIÓN DE SUELOS INDUCIDAS POR EL SISMO DE TEHUANTEPEC DEL 7 DE SEPTIEMBRE DE 2017 (M_w 8.2) EN LA CIUDAD DE COATZACOALCOS, VERACRUZ, MÉXICO

SOIL LIQUEFACTION FAILURE IN COATZACOALCOS, VERACRUZ (MEXICO) AFTER THE TEHUANTEPEC EARTHQUAKE (M_w 8.2) OF SEPTEMBER 7th 2017

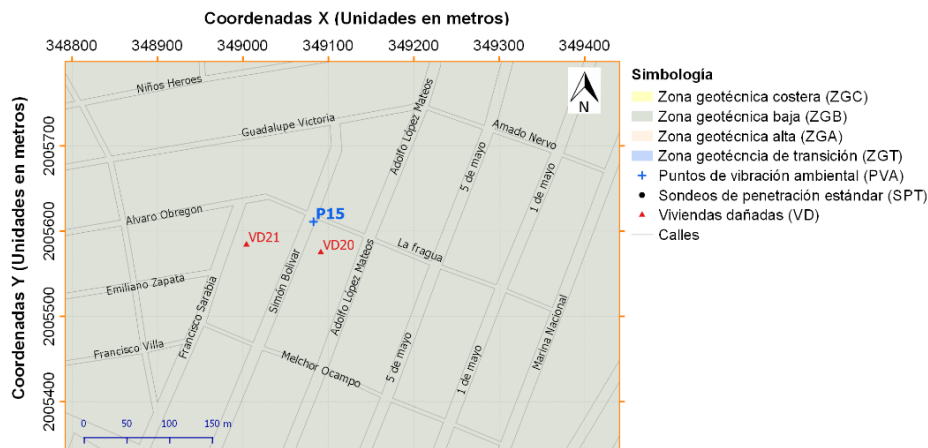
Figura 3. Ubicación de SPT, PVA y viviendas dañadas (VD) en las tres zonas potencialmente licuables

a) Zona potencialmente licuable No. 1

b) Zona potencialmente licuable No. 2

c) Zona potencialmente licuable No. 3

Para contar con los perfiles estratigráficos de las zonas potencialmente licuables, se optó por ejecutar 5 sondeos de penetración estándar (SPT), ubicados como se muestra en la figura 3a y 3b y con las características que se mencionan en la tabla 2. Los perfiles estratigráficos obtenidos de los sondeos se presentan en las figuras 16 al 20.

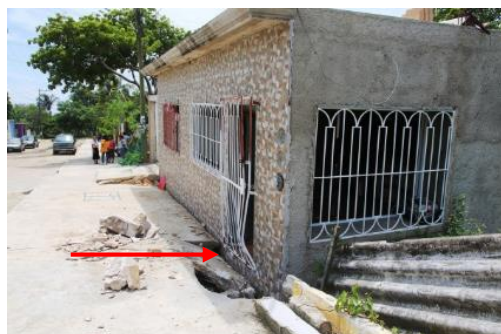
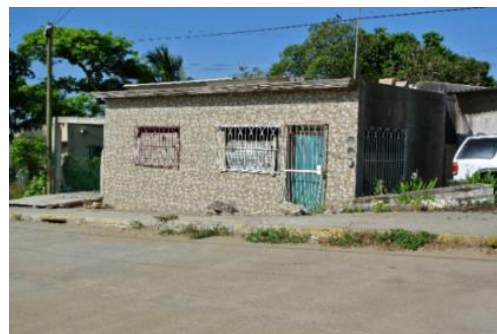
Figura 4. Vivienda dañada VD01

- 1) VD01: Vivienda de un solo nivel ubicada en la calle Aurelio López esquina con Mickey Mantle, Colonia Peloteros, Coatzacoalcos, Ver. La vivienda presentó un asentamiento diferencial súbito aproximado de 0.4 m, hacia la parte norte de la misma.

a) Asentamiento en esquina

b) Inclinación lado norte

Id Vivienda Dañada	Coordenadas Universal Transversal de Mercator (UTM)		SPT más cercano	PVA más cercano	Dirección	Descripción de daños en vivienda
	X	Y				
VD01	342542.75	2005148.97	SPT-01	P24	Calle Aurelio López esquina con Mickey Mantle, Colonia Peloteros, Coatzacoalcos, Ver.	Asentamiento diferencial aproximado de 0.4 m, hacia la parte norte de la misma, ocasionando daños en la protección de la puerta principal.
VD02	342500.39	2005233.31	SPT-01	P24	Calle Aurelio López No. 409, Colonia Peloteros, Coatzacoalcos, Ver.	Asentamiento diferencial aproximado de 0.5 m, hacia la parte sur de la misma, ocasionando agrietamiento del piso, donde emana agua y arena durante el sismo.
VD03	342416.89	2005232.97	SPT-01	P24	Calle Benjamín Cananea No. 405, Colonia Peloteros, Coatzacoalcos, Ver.	Deslizamiento y asentamiento diferencial hacia la parte sur de la misma, la cual provocó grietas considerables en las paredes.

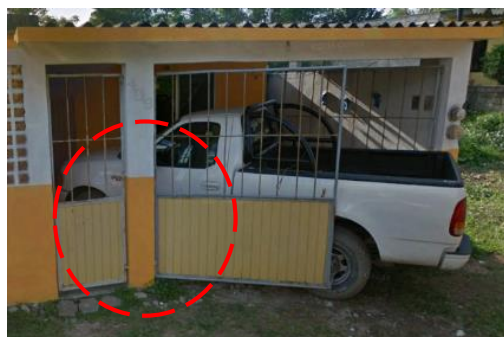
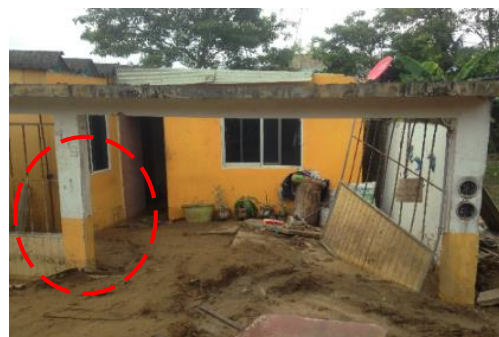
Figura 5. Vivienda dañada VD05

- 2) VD05: Vivienda de un solo nivel ubicada en la calle Benjamín Cananea No. 409, Colonia Peloteros, Coatzacoalcos, Ver. La vivienda presentó un asentamiento diferencial súbito aproximado de 0.8 m, en la parte del estacionamiento.

a) Antes del sismo

b) Después del sismo

Id Vivienda Dañada	Coordenadas Universal Transversal de Mercator (UTM)		SPT más cercano	PVA más cercano	Dirección	Descripción de daños en vivienda
	X	Y				
VD05	342428.43	2005216.82	SPT-01	P24	Calle Benjamín Cananea No. 409, Colonia Peloteros, Coatzacoalcos, Ver.	Asentamiento diferencial aproximado de 0.8 m, hacia la parte de enfrente de la misma (lado este). Durante el sismo, emanó agua y arena del subsuelo.
VD06	342430.88	2005205.02	SPT-01	P24	Calle Benjamín Cananea No. 411, Colonia Peloteros, Coatzacoalcos, Ver.	Asentamiento diferencial aproximado de 0.7 m, hacia la parte trasera de la misma (lado oeste), ocasionando grietas en el piso y paredes. Durante el sismo emanó agua y arena del subsuelo.
VD07	342458.00	2005212.00	SPT-01	P24	Calle Benjamín Cananea No. 410, Colonia Peloteros, Coatzacoalcos, Ver.	Asentamiento diferencial aproximado de 0.5 m, ocasionando grietas en paredes y piso. Durante el sismo emanó agua y arena del subsuelo.

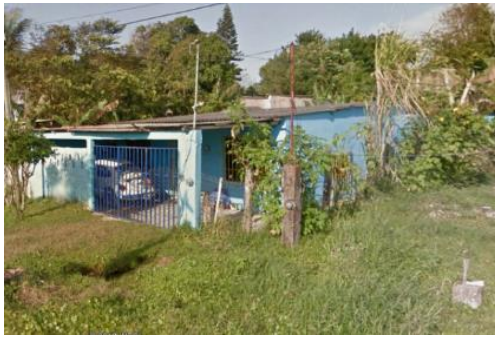
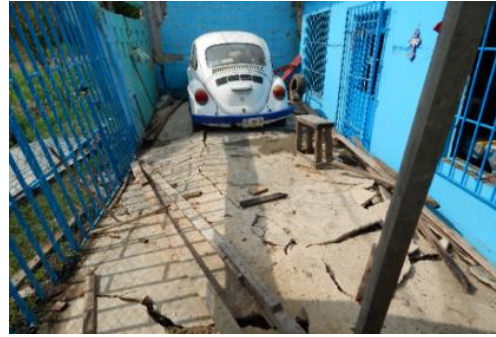
Figura 6. Vivienda dañada VD11

- 3) VD11: Vivienda de un solo nivel ubicada en la calle 19 de Octubre, Colonia San Silverio, Coatzacoalcos, Ver. La vivienda presentó un asentamiento diferencial súbito aproximado de 0.5 m.

a) Antes del sismo

b) Después del sismo

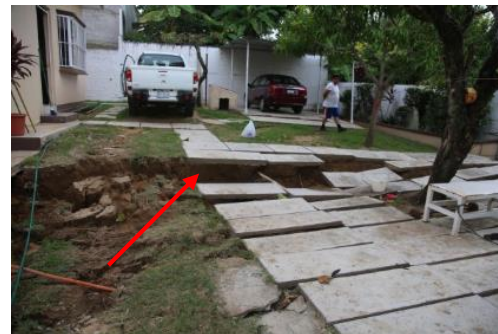
Figura 7. Vivienda dañada VD12

- 4) VD12: Vivienda de dos niveles ubicada en la calle 19 de Octubre No. 300, Colonia San Silverio, Coatzacoalcos, Ver. El frente de la vivienda sufrió un deslizamiento del suelo lo que provocó que parte de la cimentación quedara expuesta. Un pequeño cuarto al exterior se asentó de 1.2 a 1.5 m.

a) Barda inclinada

b) Deslizamiento del suelo

VD12	342354.87	2005298.68	SPT-01	P23	Calle 19 de Octubre No. 300, Colonia San Silverio, Coatzacoalcos, Ver.	El patio de enfrente de la casa sufrió un deslizamiento del suelo lo que provocó que parte de la cimentación de la vivienda quedara expuesta. Un pequeño cuarto al exterior se asentó de 1.2 a 1.5 m. La barda sufrió agrietamientos y ladeo importante. Durante el sismo emanó agua y arena del subsuelo.
VD13	342067.88	2005385.55	SPT-05	P25	Calle 10 de Noviembre, Colonia San Silverio, Coatzacoalcos, Ver.	La estructura se hundió homogéneamente, presento un asentamiento total aproximado de 1.2 m. Durante el sismo emanó agua y arena del subsuelo.
VD14	341993.73	2005271.50	SPT-02	P25	Calle Soto la Marina, Colonia Divina Providencia, Coatzacoalcos, Ver.	Asentamiento diferencial aproximado de 0.5 m, ocasionando agrietamientos severos en muros y piso. Durante el sismo emanó agua y arena del subsuelo.

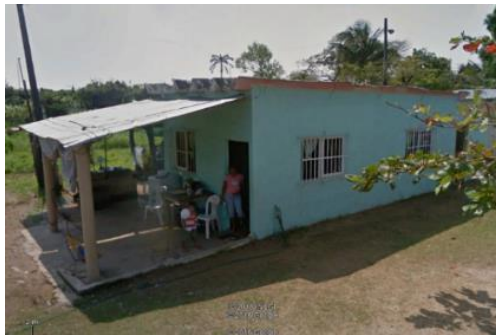
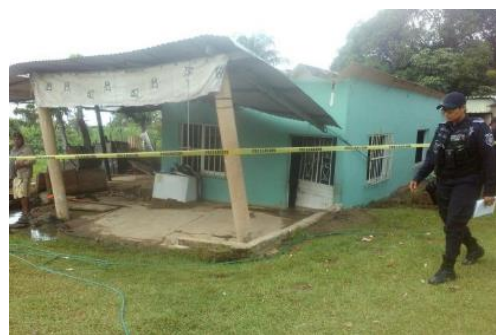
Figura 8. Vivienda dañada VD13

- 5) VD13: Vivienda de un solo nivel ubicada en la calle 10 de Noviembre, Colonia San Silverio, Coatzacoalcos, Ver. Fue la vivienda que más daños presentó, con un asentamiento súbito aproximado de 1.2 m.

a) Antes del sismo

b) Después del sismo

De los 5 sondeos realizados para este trabajo, este sondeo en particular, presenta las condiciones geotécnicas más desfavorables, esto se atribuye a que, esta zona corresponde a terrenos ganados al pantano, lo que puede explicar las amplificaciones del movimiento sísmico (efecto de sitio) y el subsecuente hundimiento de la vivienda ya mencionada, que llegó a hacer de hasta 1.2 m, tal como se puede visualizar en la figura 8.

2. Se puede observar en la figura 13 que la máxima amplitud ocurrió en el punto P25, siendo congruente con el perfil estratigráfico del sitio, identificado como sondeo SPT-05 (figura 20). En este punto de estudio, se localizó la vivienda que más daños presentó (VD13), con un asentamiento súbito aproximado de 1.2 m (figura 8).
