TIEMPO DE INTERRUPCIÓN DE NEGOCIOS EN LA CIUDAD DE MÉXICO POR DAÑOS DIRECTOS Y EFECTOS INDIRECTOS EN EDIFICIOS A CAUSA DEL SISMO DEL 19S DE 2017

BUSINESS INTERRUPTION TIME IN MEXICO CITY DUE TO DIRECT DAMAGES AND INDIRECT EFFECTS IN BUILDINGS DUE TO THE EARTHQUAKE ON SEPTEMBER 19, 2017

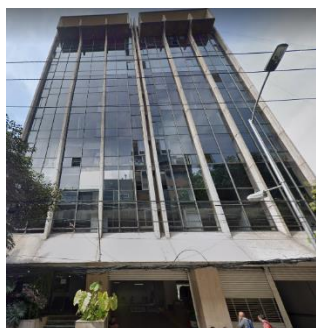
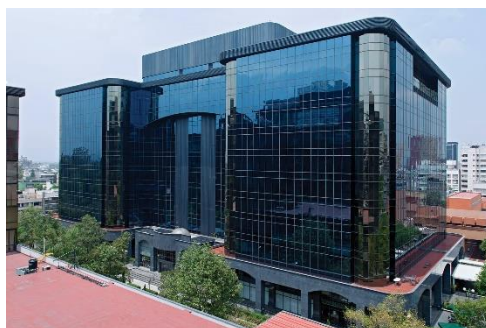
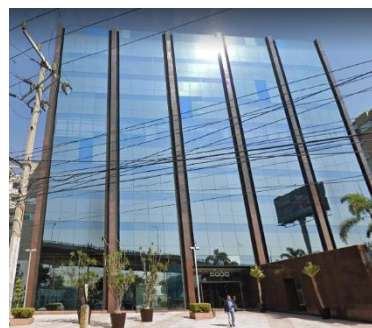
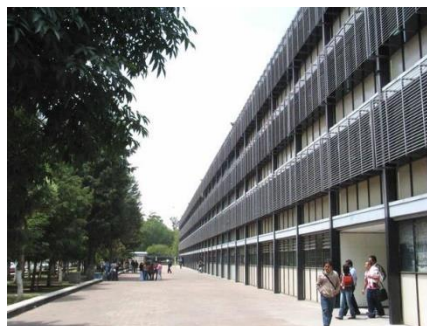
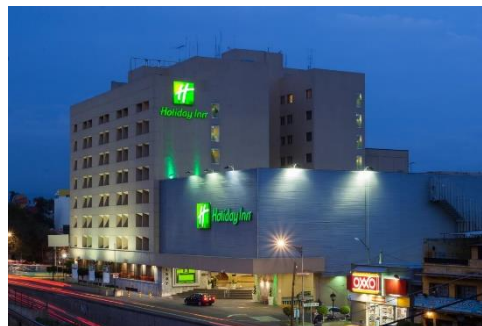
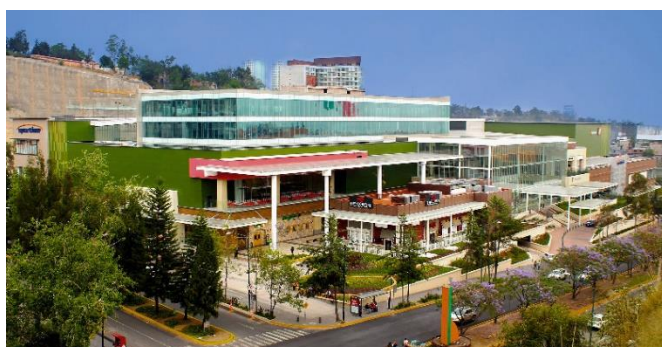
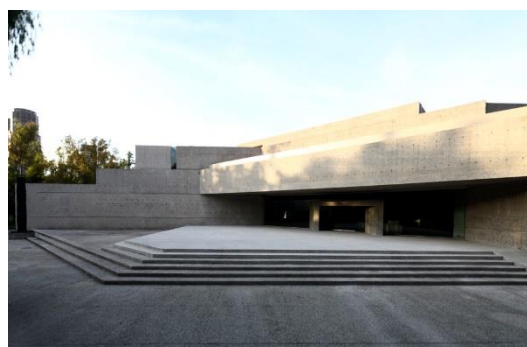
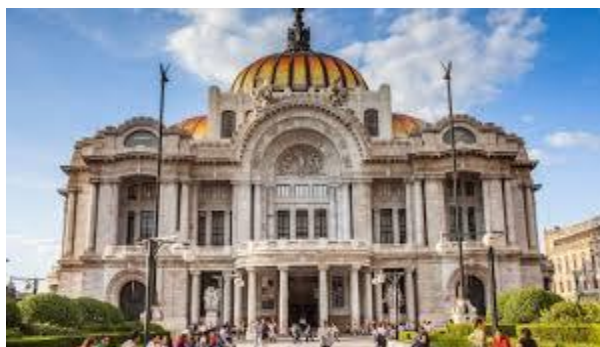
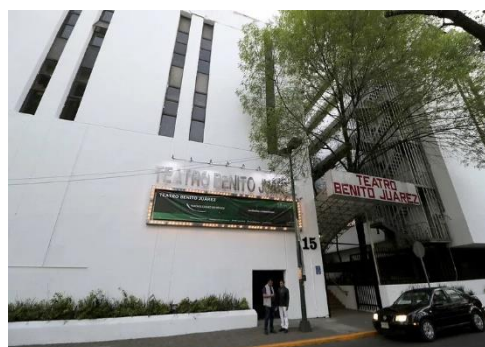
Figura 3. Edificios en los que se encuentran establecidos los negocios mostrados en la tabla 2:
A) Negocio 1, B) Negocio 2, C) Negocio 3, D) Negocio 4, E) Negocio 5, F) Negocio 6,
G) Negocio 7, H) Negocio 8, I) Negocio 9. Fuente: Google

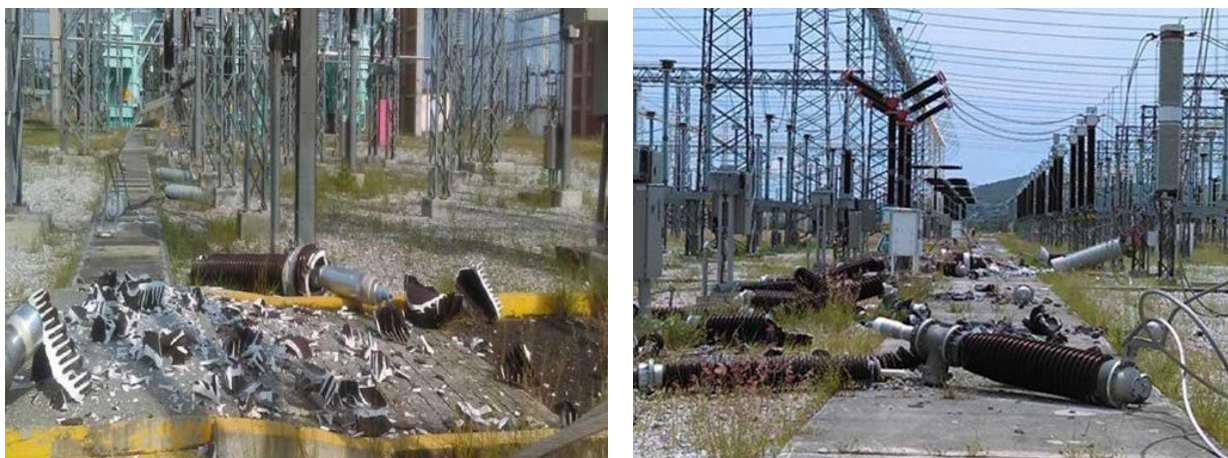
Figura 7. Daños en la subestación Yautepec, Morelos ocasionados por el sismo del 19S de 2017. Fuente: Excélsior

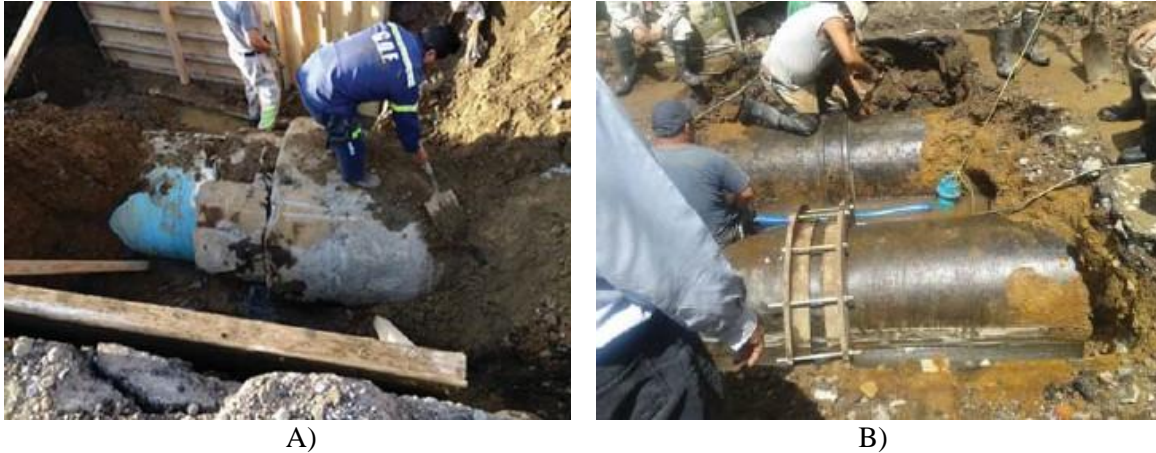
Figura 8. Fugas en red primaria de la Ciudad de México derivadas del sismo del 19S de 2017: A) Tubería de asbesto-cemento de 48 in ubicada en Tláhuac y B) Tubería de acero de 30 in situada en Xochimilco.

De acuerdo con CONAGUA, el sismo de M. 7.1 dejó en total un saldo aproximado de seis millones de personas damnificadas por corte de agua, producto de que la infraestructura de agua potable sufrió varias afectaciones, entre ellas 1, 22 y 13 fugas en acueducto de forma respectiva en los ramales de Peñón-Texcoco, Tláhuac-Nezahualcóyotl y Mixquic-Santa Catarina, daños en los equipos electromecánicos de 11 pozos del primer ramal citado, así como la caída de 21 transformadores y 42 bombas quemadas en la Ciudad de México. Además, se documentó que las fugas ocasionadas por este evento se presentaron en todas las alcaldías, no obstante, el mayor número de daños se originó en el Sur-Oriente de la CDMX. Particularmente, en Iztacalco, Iztapalapa, Tláhuac y Xochimilco se registraron de manera correspondiente 3, 32, 15 y 11 fugas en la red primaria y 64, 291, 100 y 142 fugas en la red secundaria. Dentro de las detectadas por el SACMEX (figura 8), se observaron impactos en las caras adyacentes de los tubos de concreto que ocasionaron la ruptura en los puntos de unión de tramos de la tubería o separación entre ellos, rupturas en el cuerpo del tubo de tuberías de asbesto-cemento y separación entre tubos adyacentes que dañaron los empaques en las tuberías de acero (Ayala *et al.*, 2019).

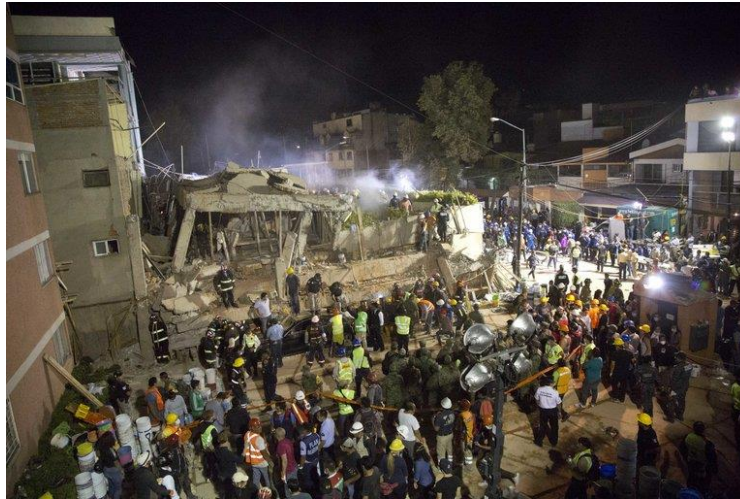
Figura 10. Actividades de rescate tras el colapso del Colegio Enrique Rébsamen. Se identificaron 19 niños y 7 adultos fallecidos. Fuente: Infobae

Como se muestra en la figura 9, el tiempo inactivo por colapso total de un edificio vecino aumenta cuando hay víctimas humanas debido a que la remoción de escombros no puede llevarse a cabo hasta la finalización de las labores de rescate, tal como sucedió con el inmueble del Colegio Enrique Rébsamen (figura 10). En consecuencia,

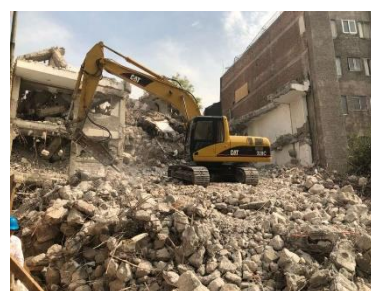
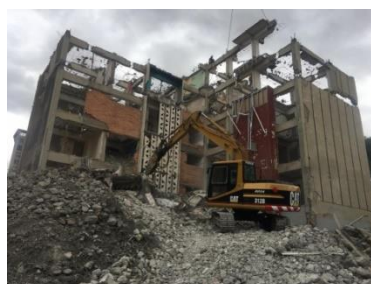
Figura 11. Demolición de edificios dañados severamente ubicados en: A) Puebla 277, colonia Roma Norte, alcaldía Cuauhtémoc. Fuente: Excelsior, B) Paseo del Río 10, colonia Paseos de Taxqueña. Fuente: Heraldo de México, C) Calle Dr. Lucio 102, colonia Doctores. Fuente: Excelsior

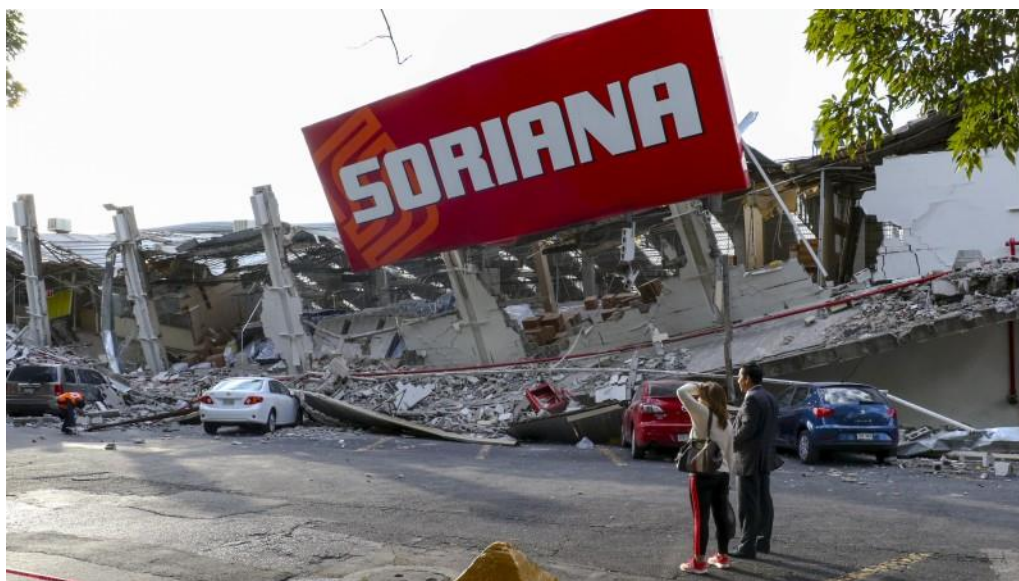
Figura 14. Colapso de la tienda Soriana Taxqueña. Fuente: Expansión. Créditos: Saúl López / Cuartoscuro

Sin embargo, con base en algunos casos documentados, se identificó que el tiempo inactivo de los edificios fue muy variable, ya que ciertos negocios cerraron únicamente por algunos días debido a daños leves localizados o generalizados en el sistema estructural o por daños menores en los elementos no estructurales en los inmuebles, por ejemplo, el hotel Holiday Inn Coyoacán dejó de operar 22 días, por el contrario, determinadas unidades económicas perdieron su operatividad por un tiempo muy prolongado a causa de daños severos o colapsos parciales o totales en sus instalaciones, por ejemplo, a un año de haber ocurrido el sismo del 19S de 2017, el centro comercial Galerías Coapa continuaba cerrado, aunque tenía contemplado reanudar sus actividades el 31 de octubre de 2018, la unidad Suburbia Villa Coapa se encontraba realizando trabajos de reconstrucción y tenía previsto efectuar su reapertura a mediados del 2019, mientras que la tienda Soriana de Taxqueña no se había logrado recuperar del colapso y no tenía planeada una reconstrucción (figura 14).
