El presente artículo forma parte del Número Especial de la Revista Ingeniería Sísmica (RIS), publicado por la Sociedad Mexicana de Ingeniería Sísmica (SMIS), dedicado a diversos aspectos relacionados con la resiliencia sísmica de edificaciones e infraestructura.

### PÉRDIDAS POR SISMO ESTIMADAS EN LA CIUDAD DE MÉXICO COMO BASE PARA LA GESTIÓN FINANCIERA DEL RIESGO E INCREMENTAR SU RESILIENCIA

**Palabras clave:** Resiliencia sísmica urbana, estimación de pérdidas económicas, riesgo sísmico, Ciudad de México

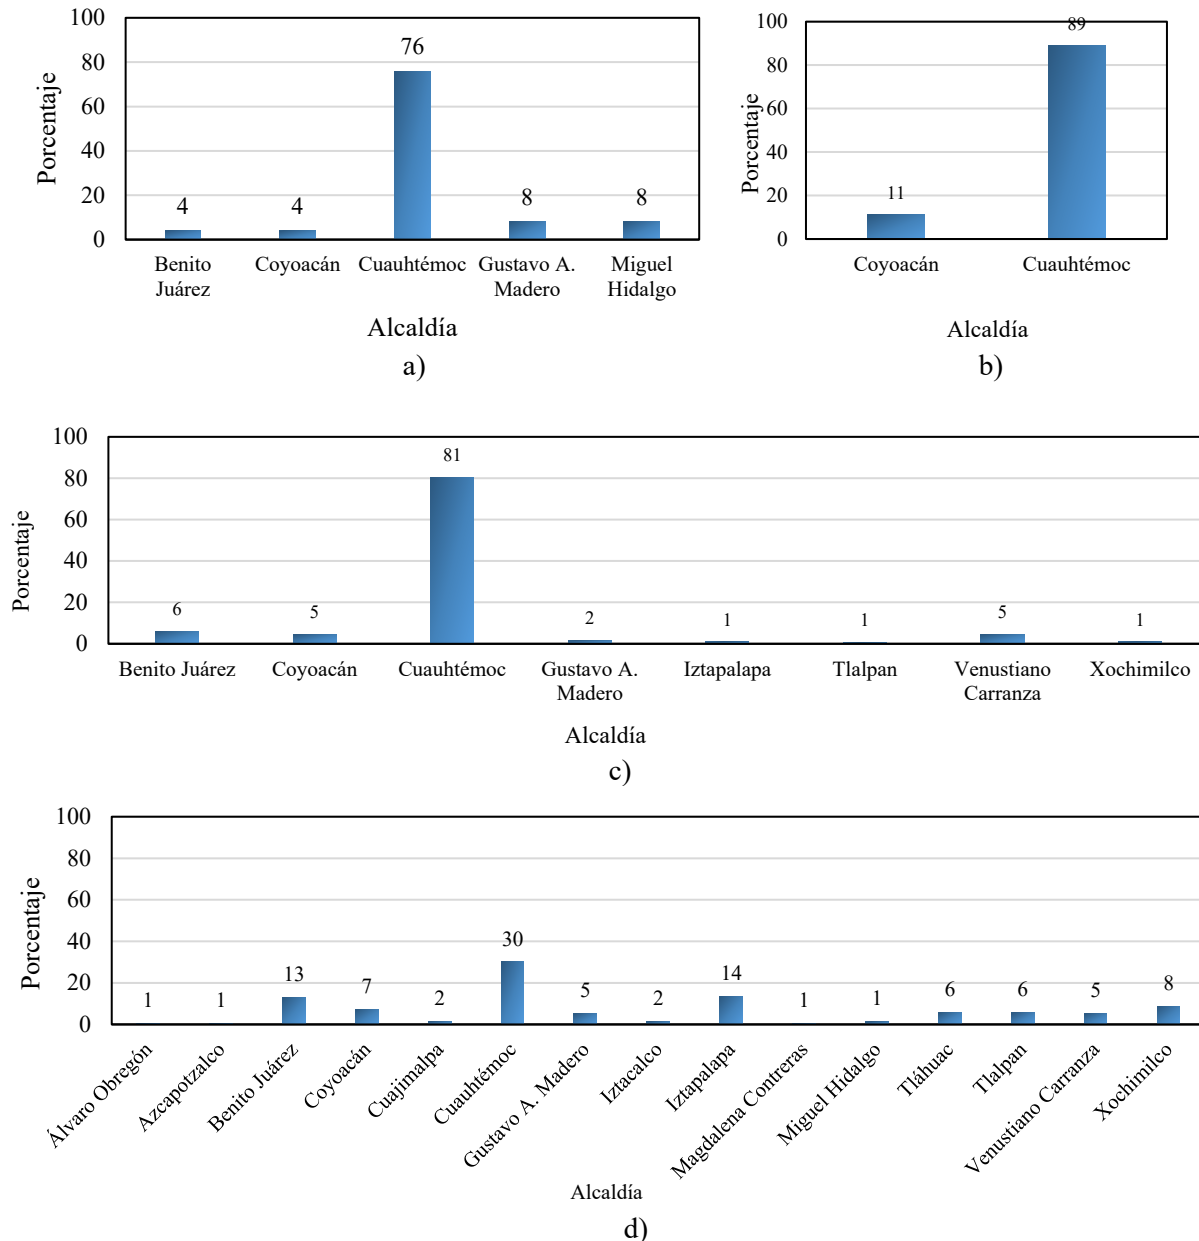
La Figura 1 muestra el porcentaje por alcaldía del total de estructuras con daños graves y colapsadas para cada sismo. Se observa que la alcaldía Cuauhtémoc es la que más porcentaje de estructuras dañadas tiene, lo que es un reflejo de que allí se concentran una gran parte de los edificios; también se observa que a medida que la ciudad ha crecido, se presentan más daños en otras alcaldías. Lo mostrado en la Figura 1 es un reflejo de la complejidad de la respuesta sísmica en el valle de México puesto que involucra el tipo de ondas incidentes de diversas fuentes sísmicas, la enorme variabilidad de la respuesta del suelo y el crecimiento de la ciudad, por lo que no se pueden extrapolar ni usarlas para predecir lo que puede pasar en sismos futuros. Por otro lado, algunos de los edificios en las alcaldías más afectadas en sismos anteriores han sido también objeto de intervenciones estructurales y reconstrucciones, lo que podría haber modificado positivamente su vulnerabilidad original, pero también, para muchos edificios, la falta de mantenimiento y adecuada reparación de daños puede haber aumentado la vulnerabilidad original, y por lo tanto, el riesgo. Desafortunadamente, no se tiene certeza de que las rehabilitaciones efectuadas hayan sido adecuadas, como se demostró en 1985 con los edificios que fueron rehabilitados por los daños de sismos previos. Las colonias Buenavista, Centro, Condesa, Cuauhtémoc, Doctores, Guerrero, Hipódromo, Hipódromo Condesa, Juárez, Morelos, Nonoalco-Tlatelolco, Obrera, Roma Norte, Roma Sur y San Rafael, dentro de la alcaldía Cuauhtémoc, han sido las más afectadas. La alcaldía Benito Juárez es la segunda alcaldía más afectada, la mayor parte de los daños se han concentrado en las colonias Del Valle, Del Valle Centro, Del Valle Sur, Independencia, Narvarte Poniente, Narvarte Oriente, Piedad Narvarte, Tlacoquemécatl y Vértiz Narvarte, principalmente. En las alcaldías de Iztapalapa y Venustiano Carranza los daños no presentan un patrón de distribución específico, sino que se encuentran distribuidos heterogéneamente en estas demarcaciones. En Coyoacán, las colonias más afectadas han sido las que se encuentran al oriente de la calzada de Tlalpan. Finalmente, en el sismo de septiembre de 2017, la porción noreste de la alcaldía Tlalpan presentó daños importantes. Es posible concluir, con base a los antecedentes históricos, que después de la ocurrencia de un sismo importante de subducción o falla normal, estas alcaldías sean las más afectadas, por lo que es prioritario hacer evaluaciones estructurales de los edificios más vulnerables y llevar a cabo planes de refuerzo o reconstrucción. Cabe destacar que, durante el sismo de 2017, alcaldías como Iztapalapa, Tláhuac y Xochimilco presentaron una proporción importante de edificios con daños graves y colapsos, lo que evidencia que la vulnerabilidad sísmica de la ciudad no se limita a las alcaldías históricamente más afectadas y resalta la necesidad de ampliar las evaluaciones de vulnerabilidad, así como las estrategias de mitigación, hacia estas zonas de la ciudad. Suárez y Jaimes (2022) publicaron que podrían esperarse daños en estas alcaldías para sismos corticales cercanos.

Figura 1. Porcentaje de estructuras gravemente dañadas y colapsadas por alcaldía para cada sismo: (a) 1957, (b) 1979, (c) 1985 y (d) 2017

Para los sismos analizados (1957, 1979, 1985 y 2017), de manera proporcional a lo mostrado en la Figura 1, el 38.19% de los daños corresponde a grietas en acabados y elementos no estructurales, seguido de grietas pequeñas en muros, trabes y columnas con un 25.16% y grietas grandes en muros, trabes y columnas con 18.05%. Estos tres suman poco más del 80% de los daños. Únicamente el 5.53% corresponde a colapsos parciales o totales.

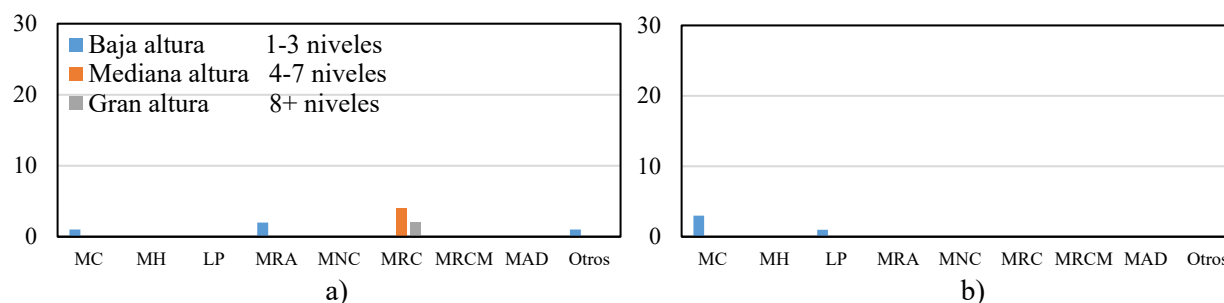
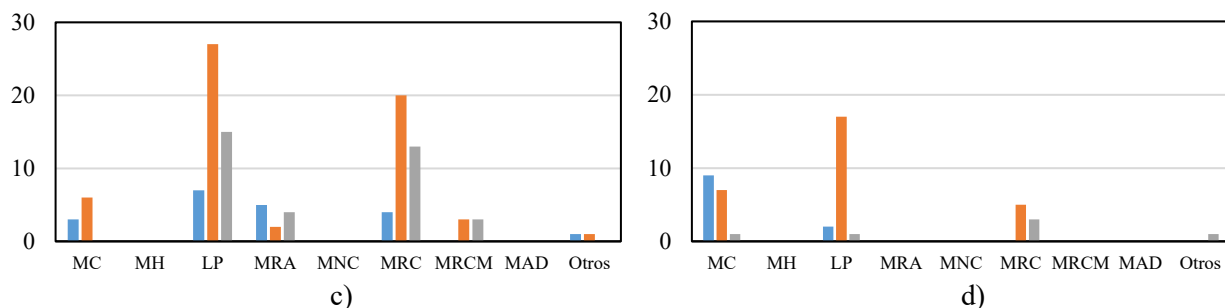
La Figura 2 muestra el número de estructuras con colapso total o parcial para cada sismo en función del intervalo de alturas: baja (1 a 3 niveles), mediana (4 a 7 niveles) y gran altura (8+ niveles). Para el sismo de 1957 se registraron 8 colapsos y no predomina ninguna altura, de los 3 colapsos totales, dos eran estructuras de marcos de concreto de 4 y 5 niveles, la otra era una casa en proceso de construcción (Orozco y Reinoso, 2007). Las edificaciones bajas y medianas concentraban la mayor parte de los daños debido a que había muy pocas construcciones altas, prácticamente toda la ciudad estaba formada por construcciones de 1 y 2 niveles, por lo que el porcentaje de daño en estas estructuras bajas es también muy bajo, no así el de mediana altura, de las que había muchas menos en la ciudad. En el sismo de 1979 solo colapsaron dos casas viejas y los edificios de la Universidad Iberoamericana, que eran de 3 pisos de marcos de concreto, muy distintos a cómo se construye la vivienda en México. El sismo de 1985 presenta una concentración significativamente mayor de colapsos en edificaciones de mediana y gran altura, que eran mucho menos numerosas que las estructuras bajas. Finalmente, en el sismo de 2017, los colapsos se concentran nuevamente en edificaciones de mediana altura. Si bien también se registran algunos colapsos en edificaciones de baja altura, en estos casos el daño no se atribuye exclusivamente a la intensidad o vulnerabilidad sísmica del edificio, sino a factores como fallas del suelo (subsistencia o pérdida de capacidad de carga), o al golpeteo de edificaciones adyacentes sobre estas estructuras o por alteraciones estructurales posteriores a la construcción que modificaron significativamente la vulnerabilidad estructural. Los edificios de baja altura (2-3 pisos) colapsados, su sistema estructural y la causa de colapso se muestran en la Tabla 1.

Figura 2. Número de estructuras dañadas por sistema estructural en función de tres intervalos de altura para los siguientes sismos: (a) 1957, (b) 1979, (c) 1985 y (d) 2017

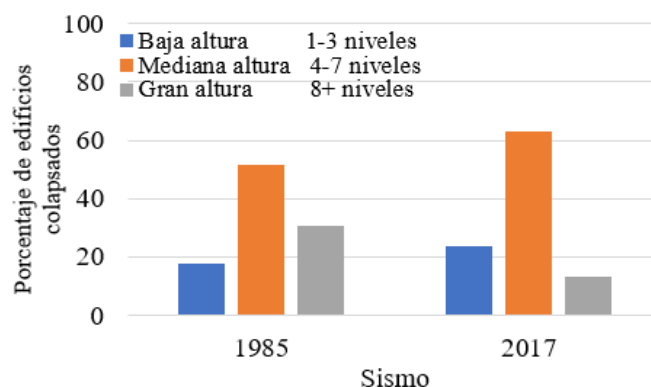
Al analizar exclusivamente los colapsos, las edificaciones de mediana altura han mostrado mayor vulnerabilidad. En la Figura 3, se muestran los porcentajes de edificios colapsados agrupados por intervalos de altura para los sismos de 1985 y 2017. Estas construcciones se localizan principalmente en la zona del lago de las alcaldías Cuauhtémoc y Benito Juárez, donde se presentan las intensidades espectrales máximas, las cuales están asociadas al comportamiento dinámico del suelo que amplifica en movimiento en los periodos de vibración del edificio.

Figura 3. Porcentaje de edificios colapsados en cada sismo (1985 y 2017) agrupados en función de intervalos de altura

Si bien, las estructuras de baja altura están asociadas a procesos de autoconstrucción y difícilmente son supervisadas por DRO y CSE, sus estándares de diseño y construcción pudieran ser menos estrictos en comparación con edificaciones de mayor altura, una suposición aún no demostrada ni comprobada. Sin embargo, estas estructuras tienen en general una gran densidad de muros lo que les da una mayor sobre-resistencia. La evidencia empírica observada en los principales sismos que han afectado a la ciudad no muestra un número significativo de colapsos en este tipo de edificaciones (Figura 3).

A partir de estos datos y de los datos mostrados en la Figura 3 para el sismo del 2017, reorganizándolos en los mismos intervalos de edificios que tiene el catastro, la Tabla 2 muestra el porcentaje y la tasa de edificios colapsados durante este sismo por edificios existentes; es claro que, para este sismo, hay una enorme diferencia del riesgo observado entre las edificaciones de mediana altura y las de baja altura.

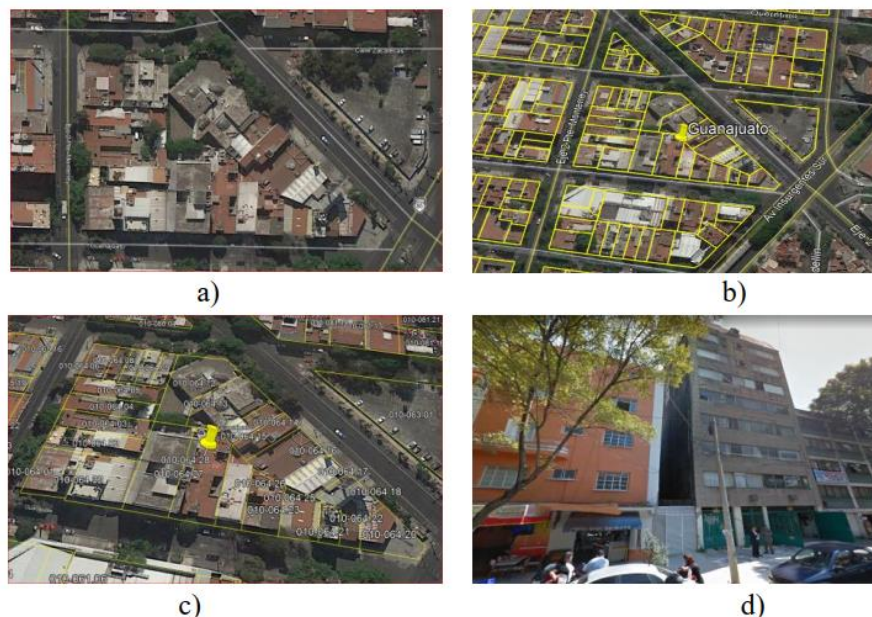
La base de datos del catastro tiene información útil pero limitada para estimar la vulnerabilidad de las estructuras, por lo que se han hecho visitas en algunas zonas para recabar más información de los edificios. Estos esfuerzos se han concentrado en zonas escogidas arbitrariamente, pero que estuvieran donde ha habido daños y en donde fuera seguro hacer inspecciones de banqueta, actualizando las características físicas. Además, se ha ampliado la información a partir de inspecciones virtuales mediante la herramienta Street View® de Google Earth® en donde la información es disponible. Algunas de las características estructurales que se actualizaron fueron las del sistema estructural, número de pisos construidos y patologías (ubicación en esquina, planta baja débil, irregularidad en planta y elevación, ubicación en cuña, columna corta, cambio de rigidez en elevación y apéndices), que son determinantes para estimar el comportamiento y la vulnerabilidad sísmica. También, se actualizaron los parámetros urbanos como identificación de manzanas, superposición de lotes de catastro, identificación de límites de lotes y cuentas catastrales (Figura 4).

Figura 4. Verificación y actualización de parámetros urbanos de la base de datos: a) identificación de manzanas, b) superposición de lotes de catastro, c) identificación de límites de lotes y cuentas catastrales, d) ejemplo de una imagen de un edificio obtenida con inspecciones virtuales.

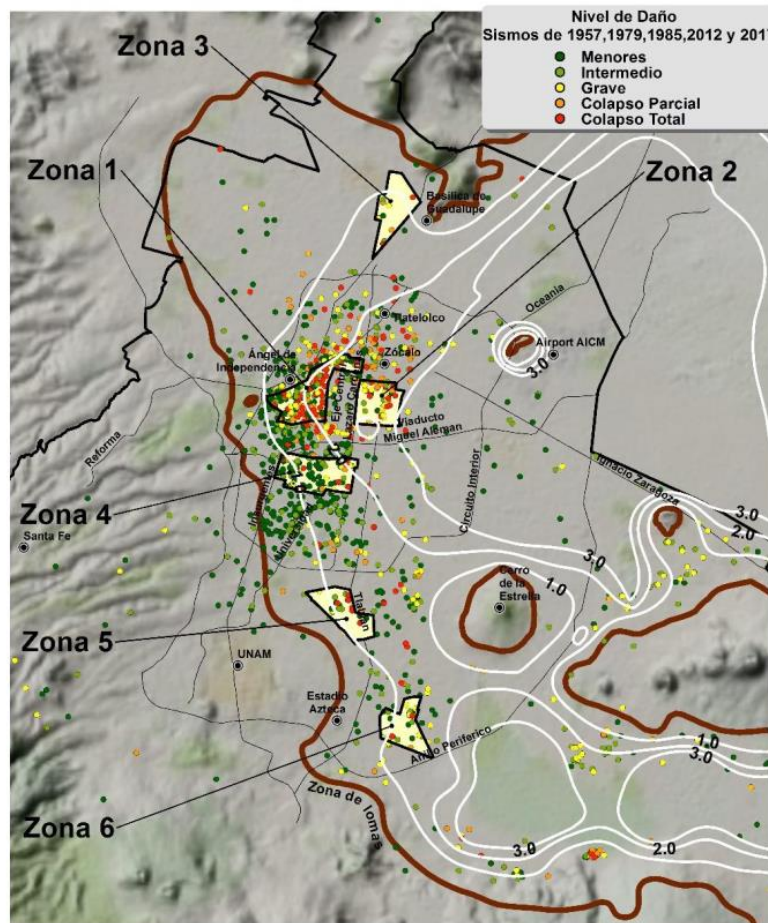
En una primera etapa de inspección de banqueta, se establecieron las seis zonas mostradas en la Figura 5, manteniendo por cada zona una uniformidad de distribución espacial que considerará todos los eventos, la mayor diversidad posible de sistemas estructurales y las áreas comprendidas entre los periodos naturales de vibración de suelo de 0.5 a 3 segundos, donde históricamente se han presentado los principales daños. A continuación, se enlistan las seis zonas estudiadas:

Figura 5. Zonas inspeccionadas para recabar datos en sitio para la integración de la base de datos de edificaciones.

Se recabó información en sitio de 7700 estructuras en las seis áreas seleccionadas. En la Zona 1 fueron 2,200 inspecciones, mientras que en las otras cinco zonas fueron 1100 por cada una. En la Zona 1, el número de inspecciones fue mayor porque comprende las colonias más afectadas por los eventos sísmicos de 1957, 1979 1985 y 2017.

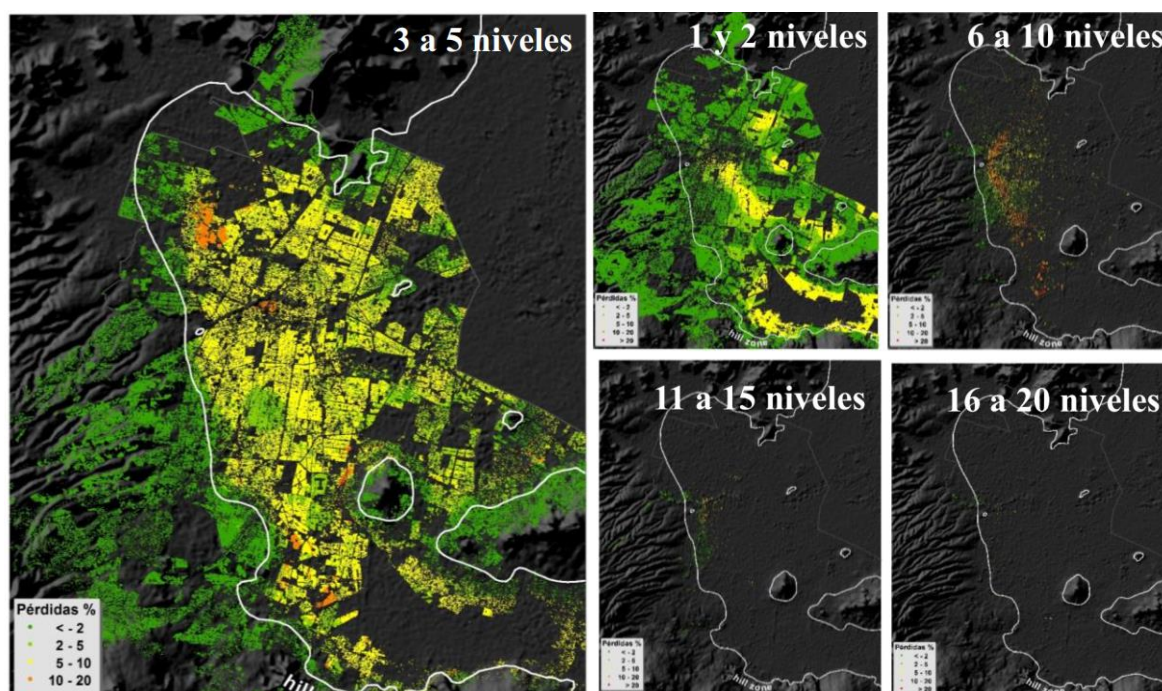
A partir de un análisis probabilista de riesgo sísmico de la base de datos corregida y actualizada de la CDMX se obtuvieron las pérdidas esperadas en las estructuras de la CDMX como si el sismo del 19 de septiembre de 2017 volviera a ocurrir. Estas pérdidas fueron estimadas utilizando un software basado en Ordaz *et al.* (2000), la cual integra modelos de amenaza sísmica, exposición y vulnerabilidad estructural. Los resultados se muestran en la Figura 6. Como se ha observado históricamente, en la zona de lomas las pérdidas esperadas son muy bajas, menores a 2%, lo que se considera como de bajo riesgo sísmico. En la zona de lago, las estructuras de 1 y 2 niveles de algunas zonas del centro y sur presentan pérdidas estimadas máximas del orden de 10%. Para edificios de 3 a 5 niveles, las pérdidas se incrementan a alrededor de 10%, con máximos de hasta 20% para algunas zonas del poniente, centro, oriente y sur de la CDMX. Para edificios de 6 a 10 niveles, los daños se concentran principalmente en la zona centro y centro-sur de la ciudad. En esta área se observa pérdidas promedio cercanas a 20%, lo que en términos prácticos podría representar daños considerables. Las pérdidas esperadas disminuyen para edificios de 11 y hasta 20 niveles, y están alrededor del 5%, con eventuales máximos de 20% en una baja cantidad de edificios. Si bien es claro que el sismo del 19S2017 no volverá a ocurrir, el escenario de la Figura 6 alerta sobre lo que puede pasar si ocurren sismos similares.

Figura 6. Pérdidas esperadas para la CDMX en función del número de pisos para el sismo del 19S2017; se consideran muy bajas las pérdidas menores al 5% (color verde).

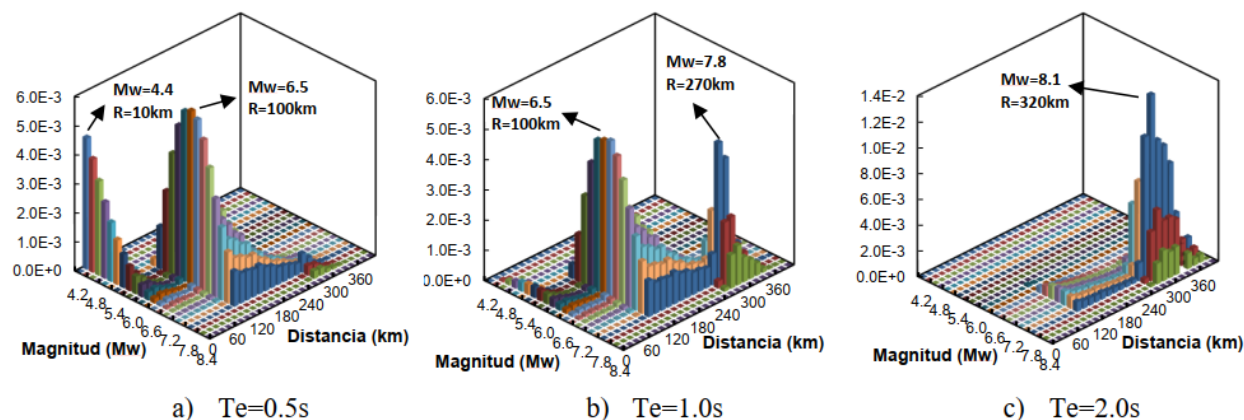
En la Figura 7 se muestran los resultados de la desagregación sísmica para la estación acelerométrica en Ciudad Universitaria (CU) en la CDMX para un periodo de retorno de 250 años y para tres periodos estructurales:  $T_e=0.5$  s, relevante para deslizamientos de tierra y para estructuras rígidas,  $T_e=1.0$  s, para

estructuras de mediana altura, y  $T_e=2.0$  s, para estructuras altas. Dentro de cada figura, se resaltan cuatro eventos detallados en la Tabla 3 que son los eventos que más contribuyen al peligro sísmico para diferentes periodos estructurales. Para periodos bajos (Figura 7a), asociados a estructura rígidas (de baja altura) el peligro está representado por sismos corticales locales (evento 1) y de distancia intermedia (evento 2). Para periodos intermedios (Figura 7b), los sismos corticales de magnitud intermedia (eventos 2 y 3) son los que dominan la intensidad, mientras que, para periodos largos (Figura 7c), es decir, para edificios más flexibles (generalmente, edificios más altos) los sismos de subducción son los que más intensidad sísmica provocan.

Figura 7. Desagregación sísmica de estación CU para un periodo de retorno de 250 años.

A partir de lo mostrado en la Figura 7, se puede considerar que estos cuatro eventos sísmicos son los que causan las mayores intensidades para esos periodos estructurales en CU. Para los sitios en el resto de la ciudad, incluyendo los de zona de lago, consideraremos que están correlacionados con el movimiento en CU como se ha demostrado en trabajos previos (Reinoso y Ordaz, 1999), por lo tanto, la forma de la desagregación se mantiene similar.

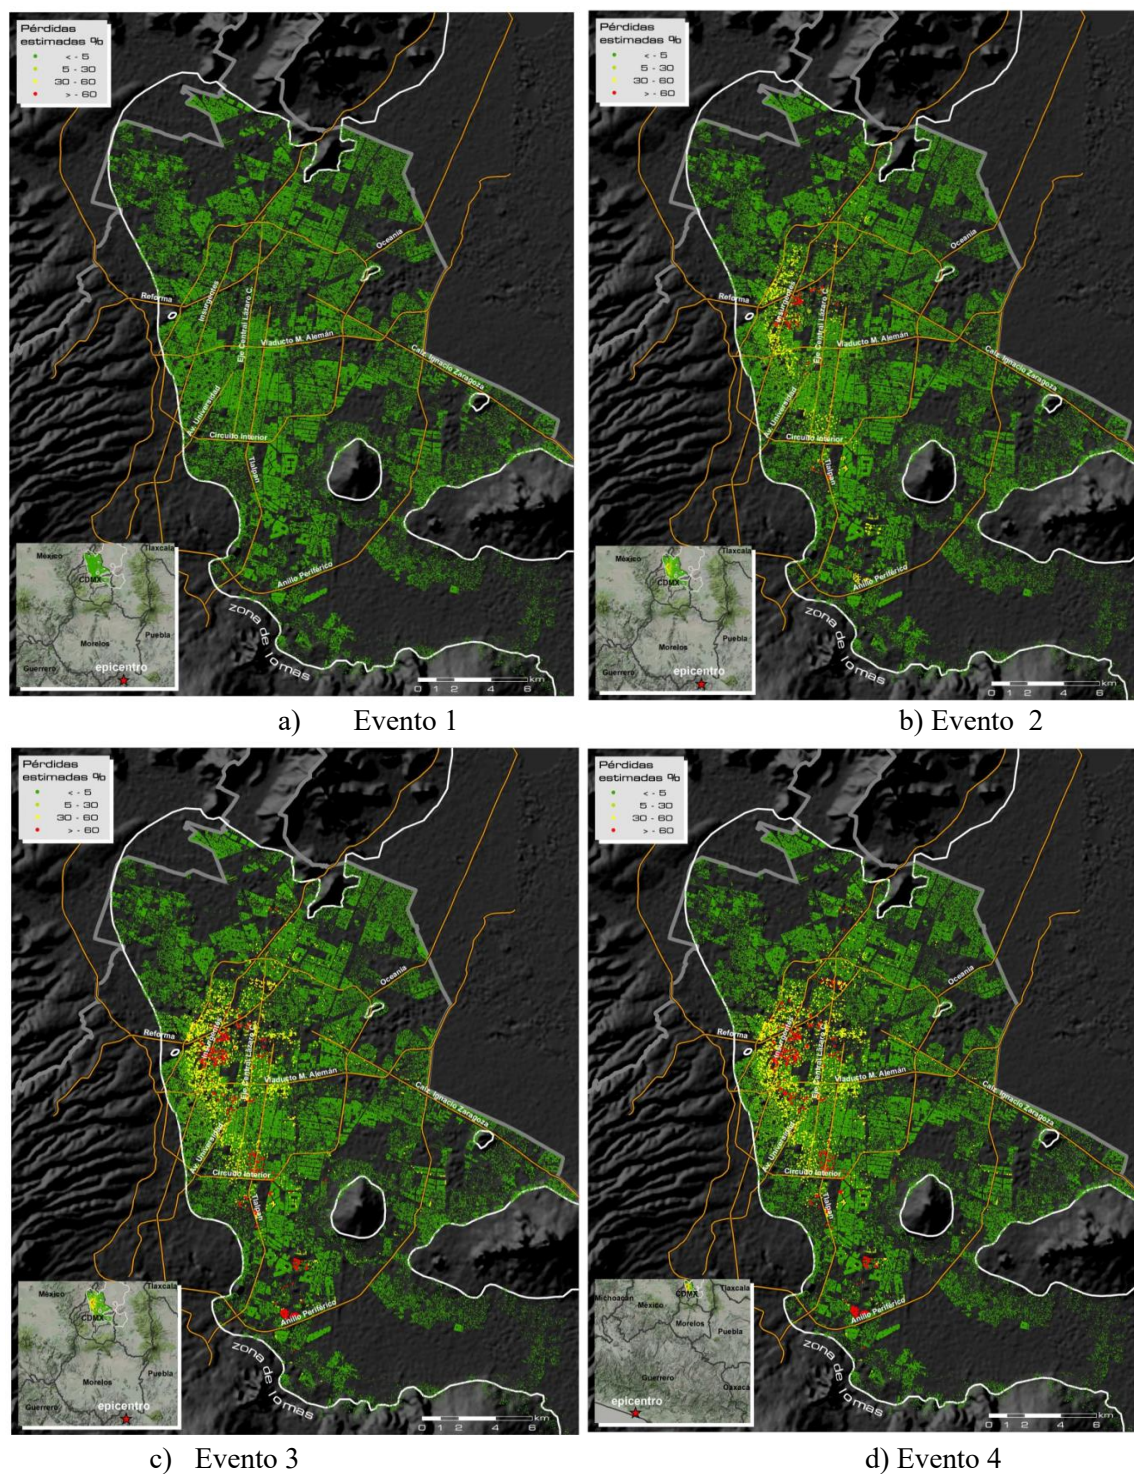
A partir del análisis de desagregación que arroja los cuatro eventos mostrados en la Tabla 3 que son los que afectan a la ciudad para un periodo de retorno de 250 años, se generaron los mapas de pérdida esperada. La Figura 8 muestra la distribución espacial de las pérdidas dentro de la ciudad, donde los puntos verdes oscuro representan edificios con pérdidas menores a 5%, los verdes claros pérdidas entre 5% y 30%, los amarillos pérdidas entre 30% y 60%, y los rojos pérdidas mayores al 60%. La Figura 8a muestra que para el evento 1 (sismo cortical local) los daños por pérdidas menores a 5% (daño ligero) son generalizados en la ciudad, con algunos casos aislados de pérdidas que no exceden 30% (daños intermedios). La Figura 8b muestra los resultados para el evento 2 (sismo intraplaca), donde la mayor parte de las estructuras dañadas se concentra en la alcaldía Cuauhtémoc aunque se aprecian algunos puntos en otros sitios, similar a lo que ocurrió durante el sismo del 19S2017. La Figura 8c muestra los resultados para el escenario 3 (sismo intraplaca), con mayores pérdidas que el evento 2 aunque con un patrón muy similar. Finalmente, la Figura 8d muestra los resultados para el escenario 4 (sismo de

subducción), donde las pérdidas superan 60% en los tres niveles de altura; las pérdidas en el mapa para los eventos 3 y 4 son muy similares, pero en el detalle, varios edificios tienen pérdidas distintas. En los cuatro escenarios se observa que afortunadamente la mayor parte de la ciudad presenta pérdidas menores a 5%. Sin embargo, las pérdidas moderadas y altas tienden a concentrarse principalmente en la zona central, especialmente en los escenarios 3 y 4, lo que indica una mayor susceptibilidad al daño en estas áreas dada por las características de los edificios.

Figura 8. Mapas de pérdidas esperadas por edificio en la CDMX para los cuatro eventos considerados (Tabla 3).

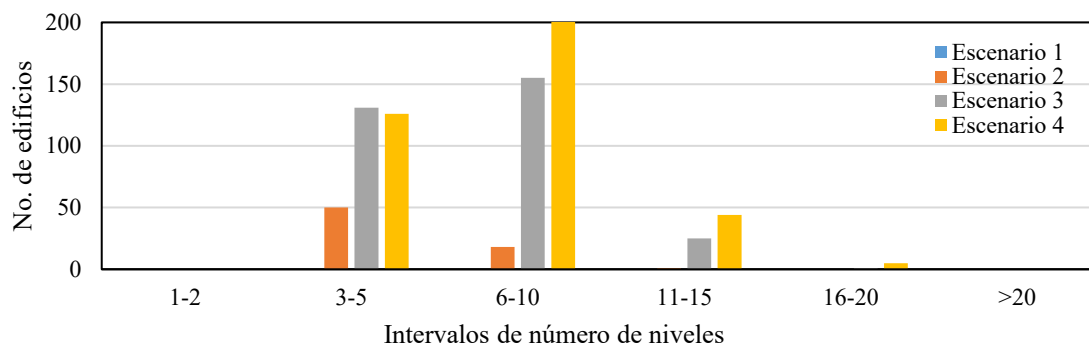
La Figura 9 muestra el número de edificios afectados según su número de niveles para pérdidas superiores a 60% para los cuatro eventos analizados. Aunque el número total de edificios es bajo, se observa una mayor afectación a edificaciones de 6 a 10 niveles. Los edificios de los intervalos de 11 a 15 y de 16 a 20 representan una fracción relativamente pequeña del parque inmobiliario, pero en proporción al número de edificios de esos niveles en la ciudad es grande. No hay edificios de uno o dos niveles, ni edificios de más de veinte niveles, con este nivel de pérdidas, y las pérdidas para el evento 1 para cualquier intervalo de niveles son muy bajas.

Figura 9. Edificios con pérdidas mayores al 60% para los eventos analizados.
