TRABES ACARTELADAS DE CONCRETO REFORZADO CONTINUAS DISEÑADAS PARA FALLAR POR CORTANTE. PARTE 1: DESCRIPCIÓN DE LOS EXPERIMENTOS Y DEL COMPORTAMIENTO CÍCLICO

Arturo Tena Colunga ⁽¹⁾, Luis Angel Urbina Californias ⁽²⁾ y Hans I. Archundia Aranda ⁽³⁾

CONTINUOUS REINFORCED CONCRETE HAUNCHED BEAMS DESIGNED TO FAIL IN SHEAR. PART 1: DESCRIPTION OF TEST SPECIMENS AND CYCLIC BEHAVIOR

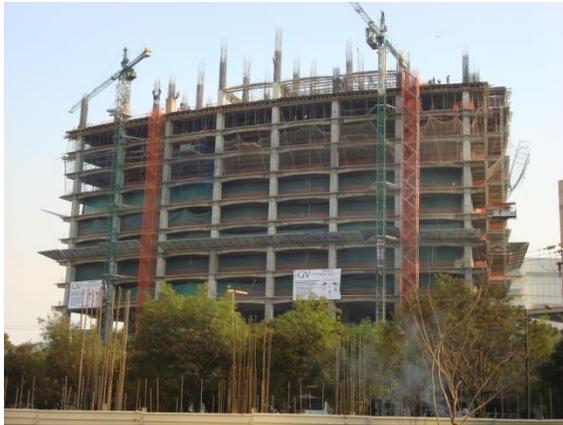
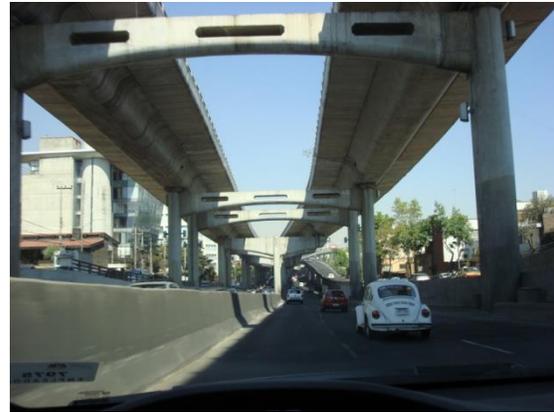
Figura 1. Puentes y edificios con trabes acarteladas en Ciudad de México

El uso de travesas acarteladas en edificios y puentes a nivel mundial no es nuevo. Sin embargo, por razones económicas relacionadas con el costo de la mano de obra, su uso en países desarrollados es más común en puentes de todo tipo, mientras que en edificios se utilizan principalmente en México (figura 1a) y en otros países latinoamericanos, como Ecuador, donde la mano de obra es relativamente barata, aunque también se emplean de manera frecuente en puentes en México (figura 1b).

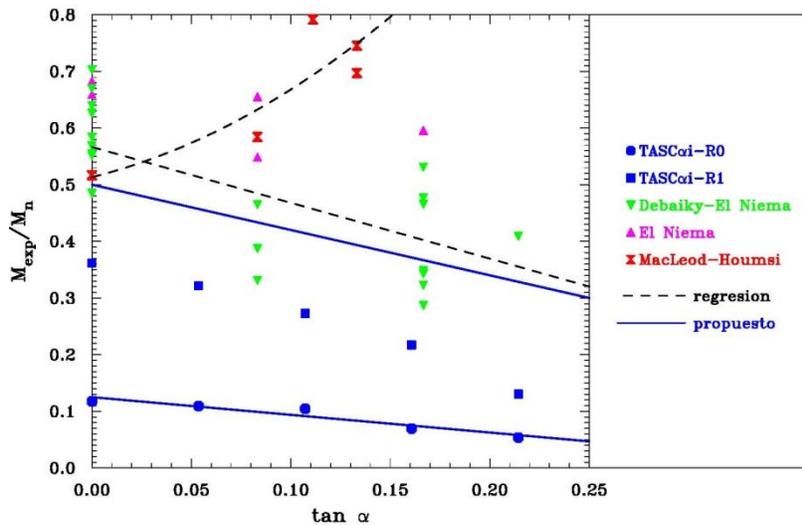
Figura 2. Contribución indirecta del refuerzo longitudinal inclinado a la resistencia a cortante de trabes acarteladas (ecuación de momento)

En la figura 2 se presenta una estimación de los momentos flexionantes desarrollados en la sección crítica que falló por cortante en distintos experimentos realizados en trabes acarteladas, que fueron normalizados con los momentos flexionantes teóricos si se desarrollara su capacidad a flexión en dicha sección, tal y como se describe con detalle en Tena-Colunga *et al.* (2008). En dicha figura, la inmensa

Lo anterior lo confirman las tendencias de las regresiones de los datos experimentales indicados en la figura 2 con líneas discontinuas, pues mientras que en los resultados de MacLeod y Houmsi (condición de continuidad, figura 3a) la relación M_{exp}/M_n crece conforme aumenta el ángulo de acartelamiento (disminuye $\tan\alpha$), en el resto de los experimentos, en condiciones de apoyo simple (figura 3b), la relación M_{exp}/M_n el momento decrece conforme aumenta el ángulo de acartelamiento.

donde α es el ángulo de acartelamiento, el peralte d_{cr} se obtiene de la ecuación 3, y M_{cr} es el momento flexionante que se desarrolla en la sección crítica cuando se produce una falla por cortante, que para los ensayos realizados en traves acarteladas con refuerzo transversal y en condiciones de apoyo simple, en Tena-Colunga *et al.* (2008) se propuso estimar como (figura 2):

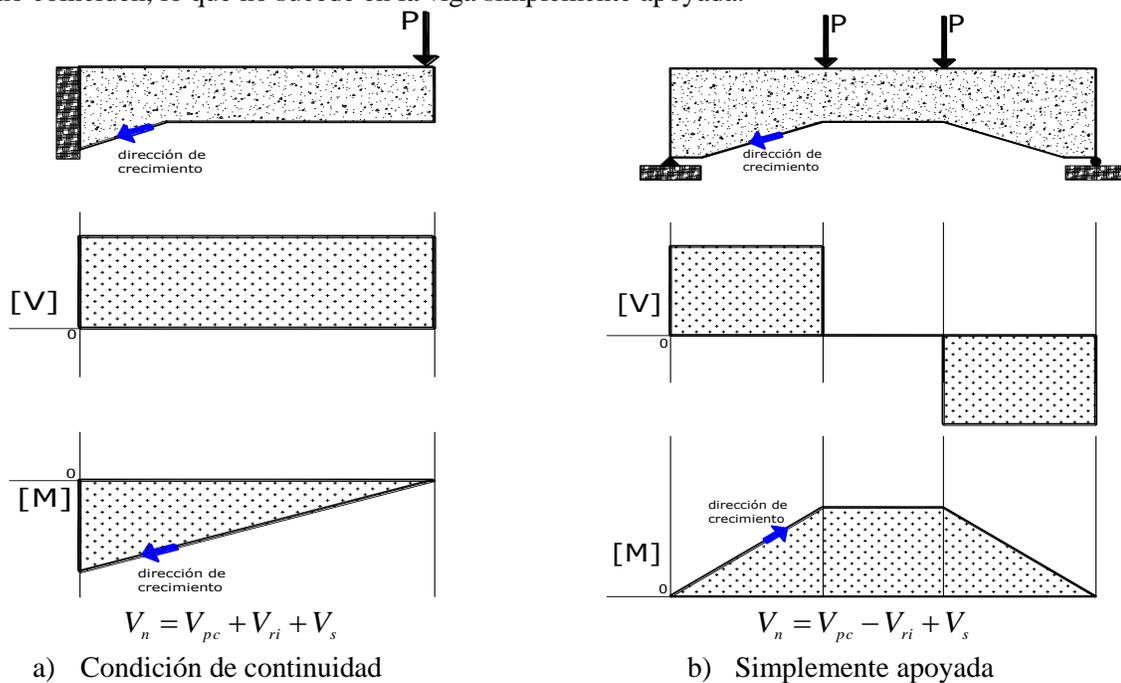
Se sabe conforme al desarrollo analítico presentado originalmente por Mörsch en 1908 (Archundia 2013), que la mayor diferencia en el mecanismo resistente a cortante de una trave acartelada simplemente apoyada con respecto a una continua está dada por la contribución del refuerzo inclinado (por ejemplo, Mörsch 1952, Debaiky y El Niema 1982, El-Niema 1988, MacLeod y Houmsi 1994, Nilson 1999, Archundia 2004 y 2013, Tena-Colunga *et al.* 2008, Archundia *et al.* 2013, Urbina 2013, Archundia y Tena 2015) en función de su geometría y condiciones de carga, como se ilustra esquemáticamente con el apoyo de la figura 3. En la trave acartelada continua se observa que el diagrama de momentos crece en el mismo sentido que la cartela (figura 3a), y en esta situación se suma la contribución del refuerzo inclinado (V_{ri}) en la resistencia de la cartela a cortante (V_n). En contraste, en una trave acartelada simplemente apoyada, el diagrama de momentos crece en sentido contrario al que crece la cartela (figura 3b), por lo tanto, se resta la contribución del refuerzo inclinado en la resistencia de la cartela a cortante. En el diagrama de cortante, se observa también que en una trave acartelada continua o en voladizo, el cortante máximo y el momento máximo coinciden, lo que no sucede en la viga simplemente apoyada.

Figura 3. Resistencia teórica de traves acarteladas para las condiciones de apoyo y carga ilustradas

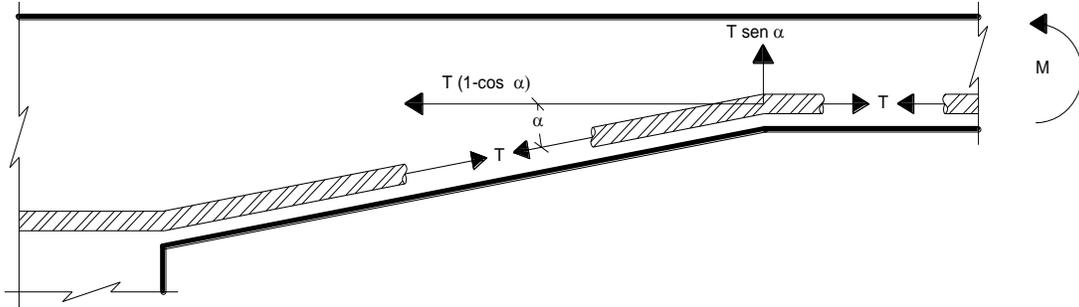
$$F_v = A_s f_y \sin \alpha \leq T_y \sin \alpha \quad (9)$$

donde $T_y \sin \alpha$ es la fuerza de tensión del acero longitudinal en la fluencia, A_s es el área de acero longitudinal y α es el ángulo de inclinación de la cartela con respecto a un eje horizontal.

Figura 4. Fuerzas por el cambio de dirección de refuerzo horizontal

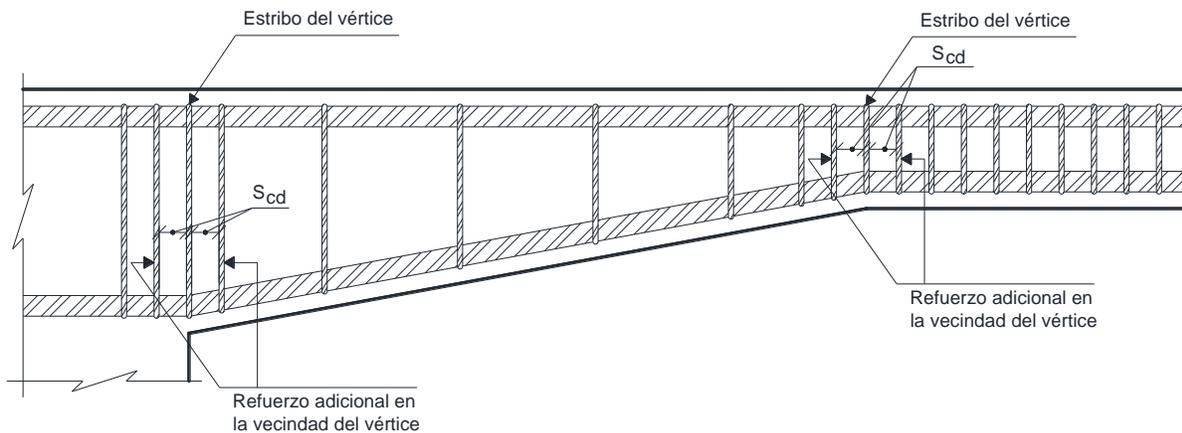
La separación del refuerzo transversal requerido en la zona donde se produce el cambio de dirección del acero longitudinal, S_{cd} (en el vértice y el nudo, figura 5), se obtiene como:

Figura 5. Refuerzo transversal en los vértices de la trabes

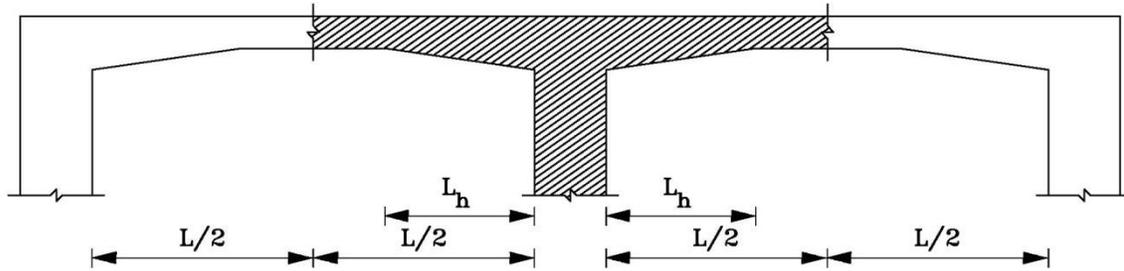
Por las restricciones importantes que existe en la grúa del laboratorio (con capacidad de tres toneladas máximo), además de tomar en cuenta la geometría empleada en los ensayos realizados por MacLeod y Houmsi, en los especímenes de prueba se considera un nudo típico interior de un marco en el último nivel (figura 6), por lo que las secciones de trabes en estudio corren del nudo al centro del claro teórico.

Figura 6. Especimen de prueba (sombreado) representativo de un marco interior de último nivel

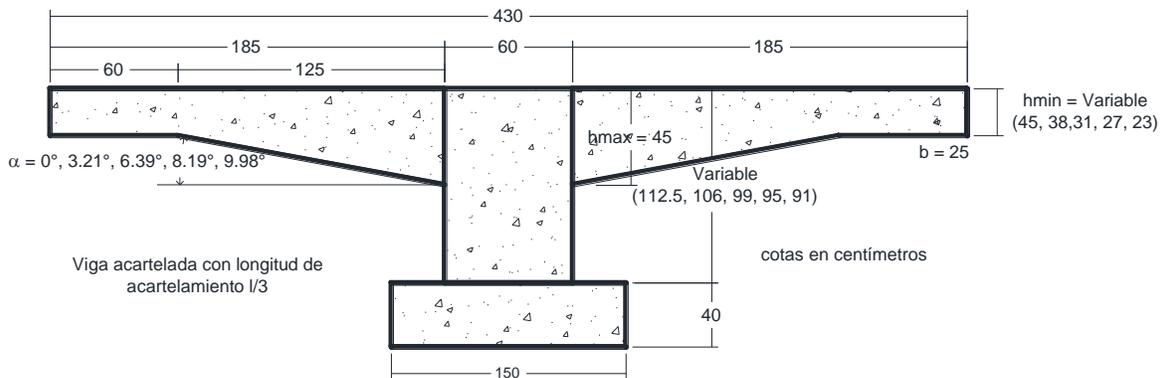
Por lo tanto, se propusieron especímenes de prueba cuya longitud total es de 4.3 m (figura 7), con un claro equivalente a paños de columna (luz) de la crujía del marco (L) de 3.7 m. El ancho de las traves fue $b = 25\text{cm}$ y es constante para todos los especímenes. El peralte total máximo, que corresponde al nudo viga-columna es siempre $h_{max} = 45\text{ cm}$, y el peralte mínimo h_{min} , que corresponde a la sección prismática de la trabe, varía entre 45 cm (trabe prismática, $\alpha = 0^\circ$) y 23 cm ($\alpha = 9.98^\circ$).

En la figura 7 se muestra un croquis esquemático de las dimensiones de las traves acarteladas en doble voladizo ensayadas.

Figura 7. Dimensiones generales de los especímenes de prueba (acotaciones: cm)

Dada la geometría de los especímenes de ensaye (figura 7), para garantizar la falla por cortante en la viga, no sólo es importante vigilar que esto sucediera en la sección crítica, sino que la falla no ocurriera en el vértice, ni en el nudo. Por lo que se propusieron y evaluaron tres factores de seguridad globales, como se describe en Tena *et al.* (2014).

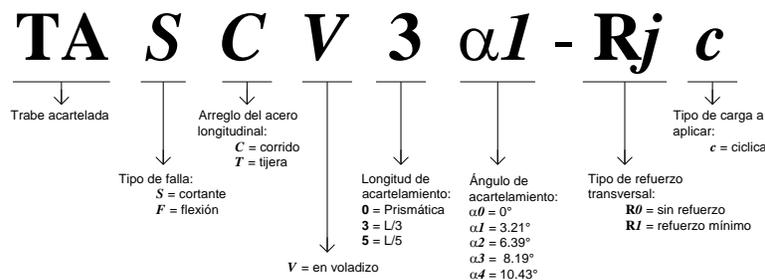
El significado de la nomenclatura es el siguiente. Los primeros caracteres de la primer literal (**TA**), indican que se trata de trabes acarteladas. La tercera literal indica el tipo de falla que se espera en el elemento, **S** significa una falla por cortante (del inglés *shear*). La cuarta literal identifica el arreglo del refuerzo longitudinal, la opción **C** se refiere al arreglo continuo (único utilizado en este trabajo). La quinta literal, (**V**), indica que esta en condición de continuidad (doble voladizo). La sexta (**3**), indica la longitud de acartelamiento utilizada: 3, ya que para este trabajo de investigación se utilizó L/3. La séptima y octava literales (**αI**) identifican a los diferentes ángulos de acartelamiento α utilizados en este trabajo experimental. El contador (***i***) adopta los valores siguientes: **0** para un ángulo $\alpha = 0^\circ$ (trabe prismática), **1** para $\alpha = 3.21^\circ$, **2** para $\alpha = 6.39^\circ$, **3** para $\alpha = 8.19^\circ$ y **4** para $\alpha = 9.98^\circ$. La novena y décima literales (**Rj**) identifican el tipo de refuerzo transversal para resistir cortante, **R**. El contador (***j***) adopta los valores siguientes: **0** para los elementos sin refuerzo transversal y **1** para los elementos que contienen un refuerzo transversal mínimo por cortante. La undécima literal identifica el tipo de carga a aplicar, **c** significa carga cíclica.

Figura 8. Nomenclatura empleada para la identificación de los especímenes

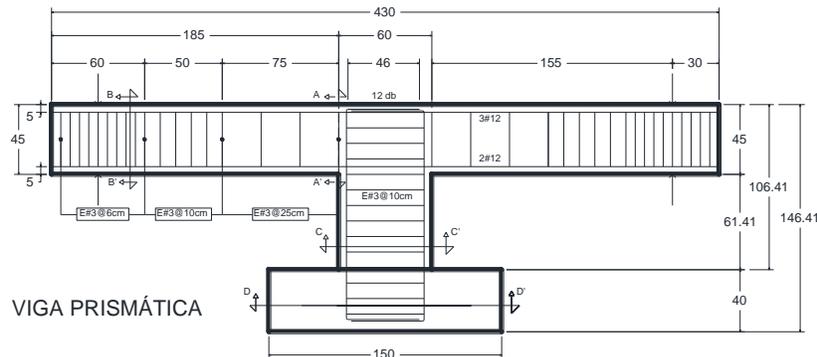
Figura 9. Armado del espécimen TASCv3 α 0-R1c (acotaciones en cm)

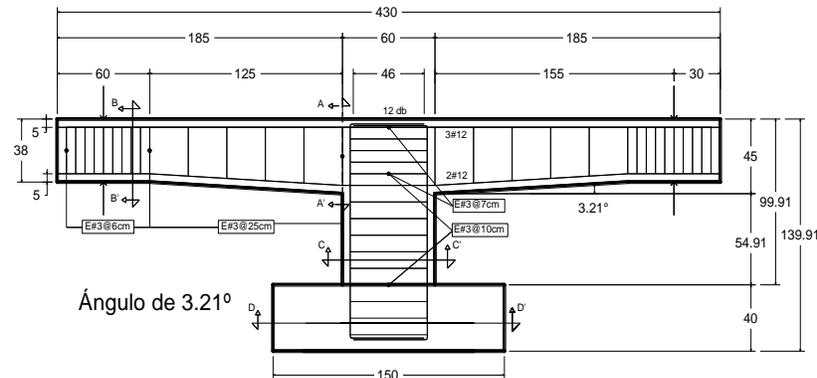
Figura 10. Armado del espécimen TASCv3 α 1-R1c (acotaciones en cm)

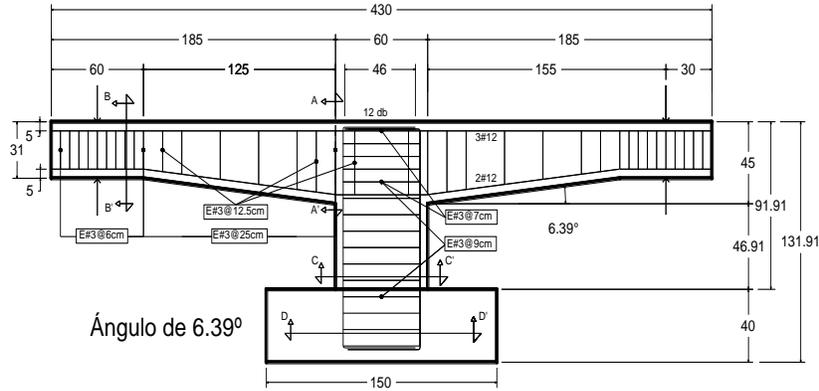
Figura 11. Armado del espécimen TASCV3α2-R1c (acotaciones en cm)

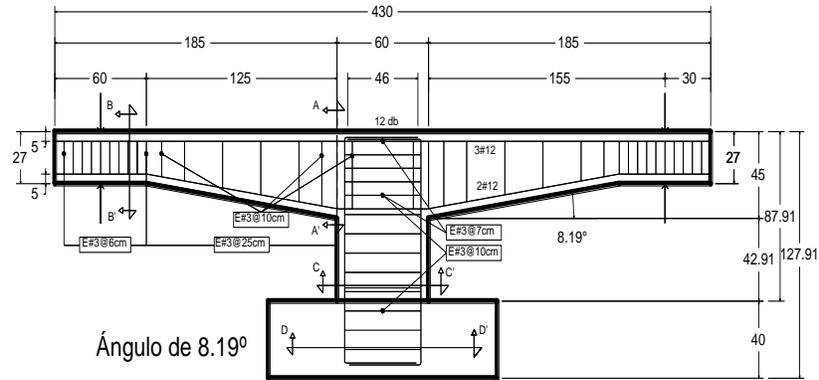
Figura 12. Armado del espécimen TASCV3α3-R1c (acotaciones en cm)

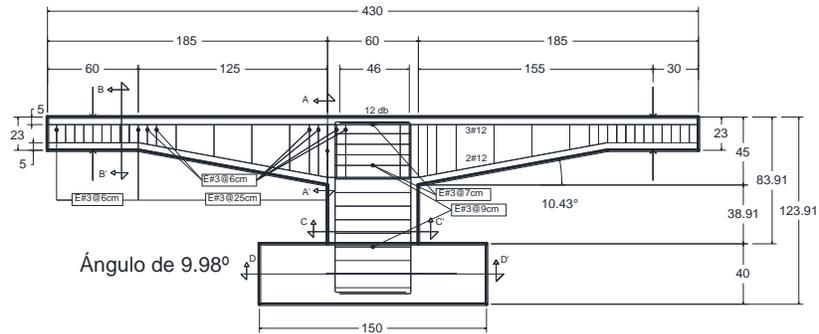
Figura 13. Armado del espécimen TASCV3α4-R1c (acotaciones en cm)

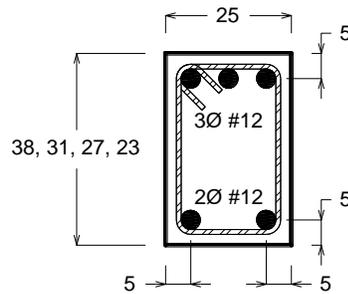
Figura 14. Armados en las secciones transversales máximas y mínimas de las cartelas

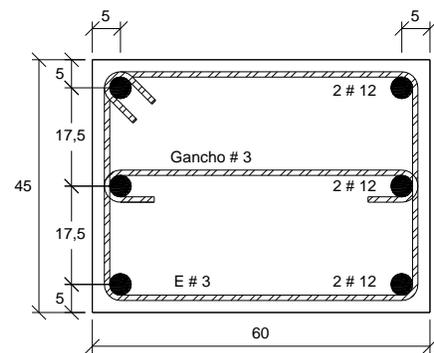
Figura 15. Armado de la sección transversal típica de las columnas

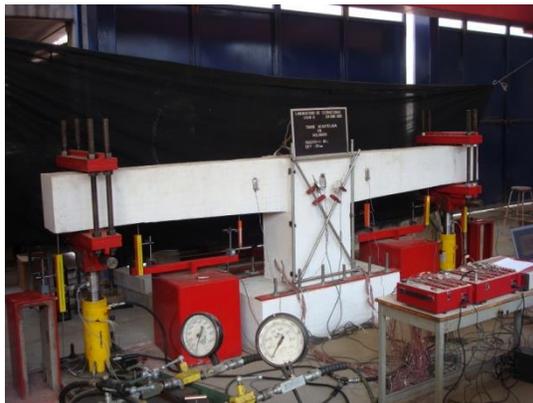
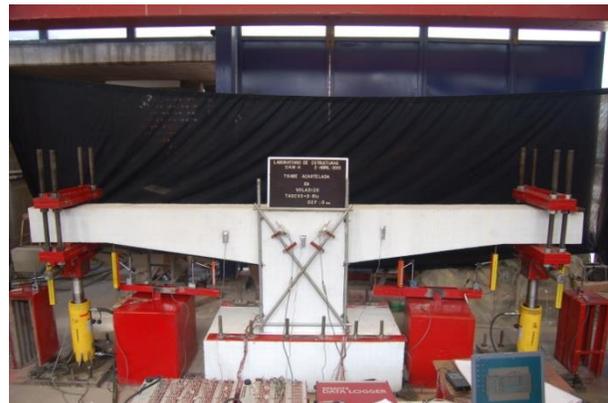
Figura 18. Dispositivo de prueba utilizado en los ensayos de los especímenes

Las cargas se aplicaron por medio de gatos hidráulicos de doble acción (figura 18) con capacidad de 95 toneladas; éstos fueron accionados con un equipo de bombeo, provisto de válvulas de paso para controlar la aplicación de la carga (figura 18a). Para medir la carga aplicada, se ocuparon celdas de carga biaxiales de la empresa Metronic con capacidad de 100 toneladas a compresión y 50 a tensión, las cuales fueron conectadas a un equipo de adquisición de datos modelo TDS-300 equipado con sus cajas de conexiones modelo ASW-50C, con capacidad de 50 canales y otra caja ASW-30C con capacidad para 30 canales conectadas en serie para la captura simultánea de datos.

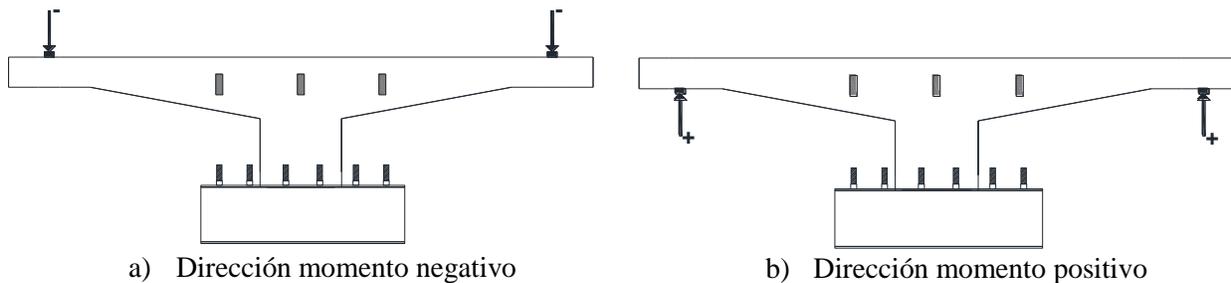
a) Dirección momento negativo

b) Dirección momento positivo

Los ensayos se controlaron por desplazamientos medidos en el vértice (TI-2 y TD-2, figura 17), en el cambio de sección variable a prismática. Los incrementos de desplazamiento entre cada ciclo fueron de 3 mm hasta un desplazamiento de 12 mm. Después de alcanzar los 12 mm de desplazamiento, se incrementaron 4 mm entre cada ciclo. Para cada sentido de carga (-P y +P) y cada medio ciclo de carga, se realizó una repetición para evaluar de esa forma la degradación de la rigidez y resistencia del espécimen para un mismo desplazamiento. En la figura 20 se muestra esquemáticamente la historia de carga tipo utilizada en todos los ensayos, donde las deflexiones negativas indican que la carga se aplica hacia abajo (momento negativo y cortante negativo). Debido al daño acumulado en los elementos o en alguna parte de ellos y a la sensibilidad de los transductores de desplazamiento, fue imposible desarrollar rigurosamente la historia de carga mostrada en la figura 20. Los ensayos se terminaron cuando los elementos ya no eran capaces de soportar carga debido al daño presentado. Cabe señalar que los colores mostrados en cada medio ciclo ilustrado en la figura 20 corresponden a los colores con los que se marcaron físicamente las grietas en esos medios ciclos (por ejemplo, figura 25).

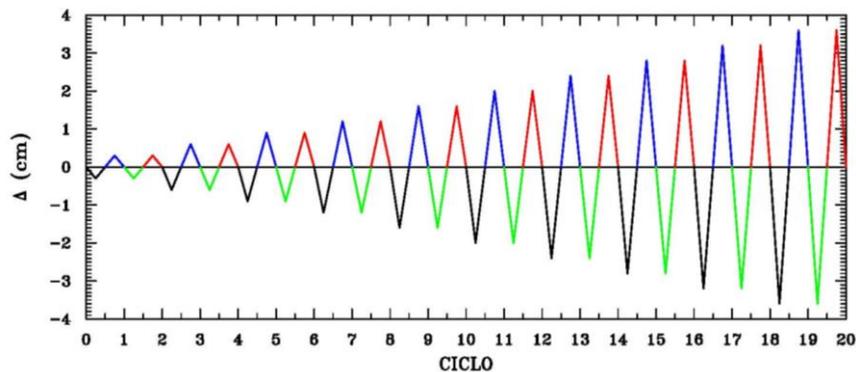
Figura 20. Historia cíclica de desplazamientos aplicada en los especímenes

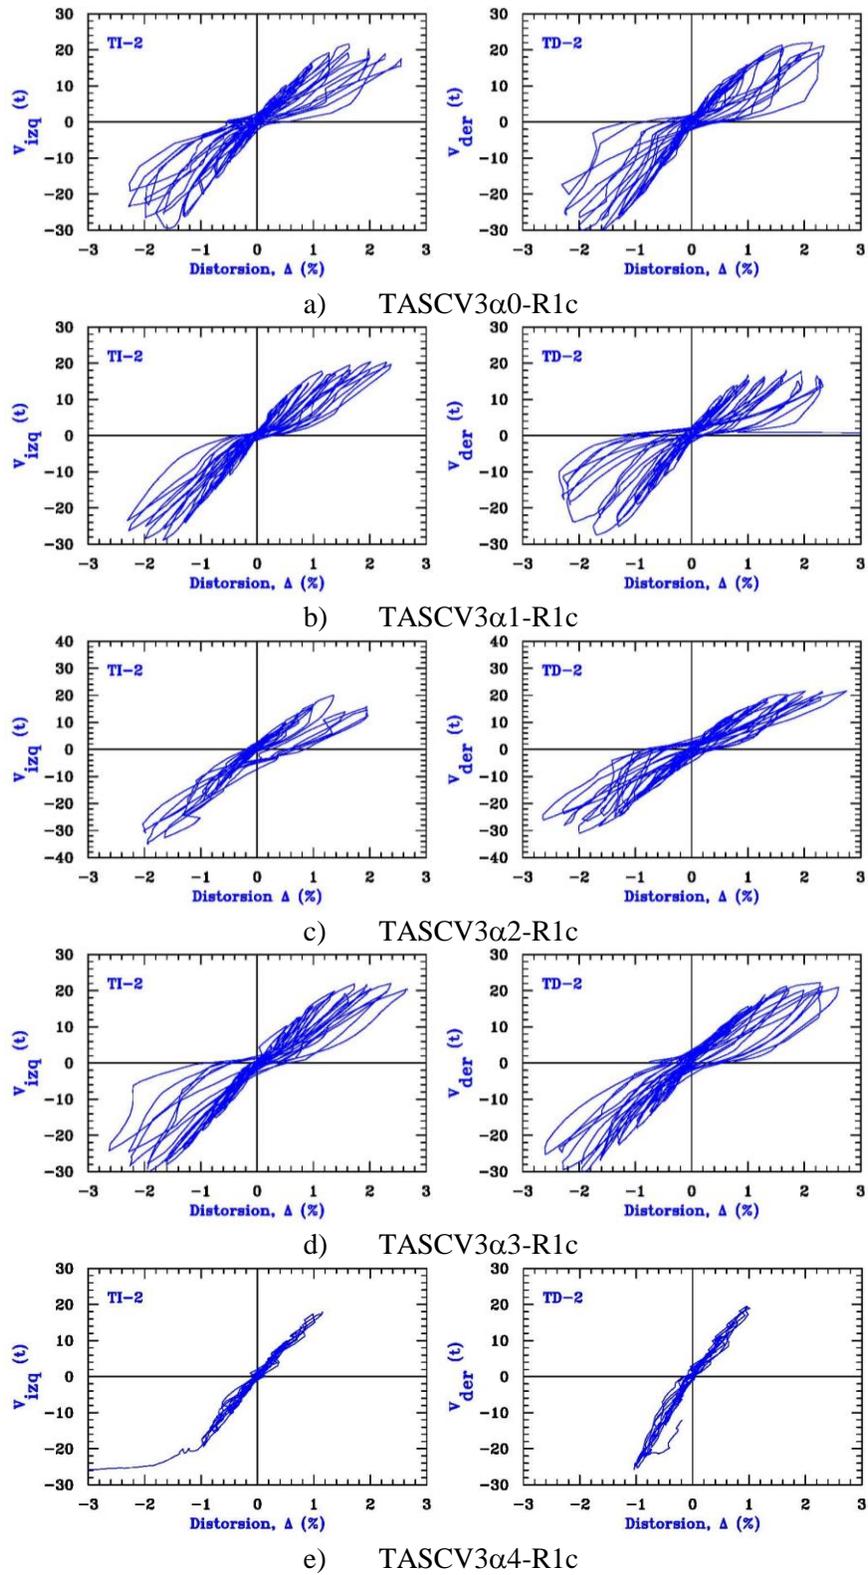
Varios aspectos llaman la atención de las curvas mostradas en esta figura. Quizás lo primero que salta a la vista son las curvas de histéresis de la trabe con mayor ángulo de acartelamiento (figura 21e), que prácticamente no desarrollaron lazos de histéresis importantes, ya que falló prematuramente en el vértice derecho (figura 25), como se discute más adelante. Con excepción de la falla prematura de este espécimen, se aprecia en todos los demás especímenes que la degradación de rigidez y resistencia empieza a ser importante a una distorsión Δ alrededor de 1.5%. Por otra parte, se confirma que, conforme a la teoría, debido al refuerzo longitudinal asimétrico, la capacidad a cortante es mayor a momento negativo (ciclos negativos) que a momento positivo (ciclos positivos) en las travesas acarteladas (figuras 21b, 21c y 21d, tablas 4 y 5). Sin embargo, también lo es para la trabe prismática (figura 21a, tablas 4 y 5), lo que resulta sorprendente y requiere de un análisis minucioso para determinar a qué se debe exactamente. También se aprecia que las fuerzas cortantes resistidas por las travesas acarteladas no son inferiores a las de la trabe prismática para momento negativo (tablas 4 y 5), con excepción, por supuesto, de la que falló prematuramente en la cartela derecha en el primer ciclo a momento negativo a una amplitud de 1.6 mm, cuya carga se indica en negritas en la tabla 5. Cabe señalar que en las tablas 4 y 5 se marcan con un asterisco (*) las cargas máximas registradas a momento positivo y negativo en las cartelas izquierda y derecha del espécimen TASCV3 α 4-R1c, antes de la falla prematura en su vértice derecho y, por ello, no corresponden exactamente a la carga última de falla, pero se reporta exclusivamente con fines informativos.

Figura 21. Curvas de histéresis cortante-distorsión de las cartelas en estudio. Cartelas izquierdas y derechas en el lado izquierdo y derecho, respectivamente

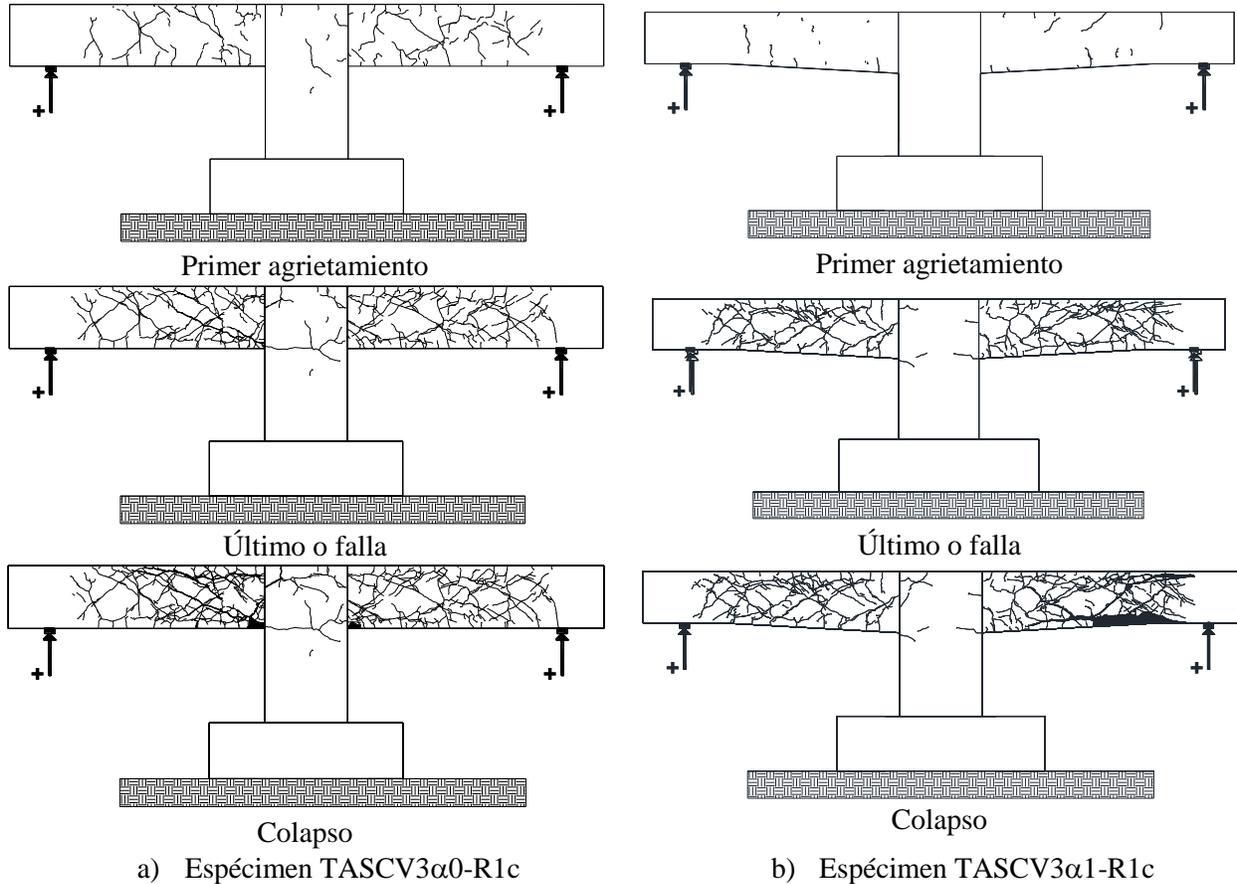
En las figuras 22 a 24 se presentan los esquemas de agrietamiento registrados para cada uno de los especímenes después de terminar los ciclos aplicados para cada desplazamiento característico (Δ_{agr} , Δ_u , Δ_{clps}).

Figura 22. Evolución de patrones de agrietamiento

Para las trabes prismáticas (especímen TASCV3α0-R1c, figura 22a), el primer agrietamiento diagonal sucedió en el segundo medio ciclo de desplazamiento a $\Delta = 6$ mm; las grietas aparecieron en ambos extremos (izquierdo y derecho). Al finalizar los ciclos correspondientes a $\Delta = 12$ mm, se observó que el ancho máximo de grieta fue de 0.5 mm en el lado izquierdo, y en el derecho el ancho máximo de grieta fue 0.25 mm. En el ciclo negativo, correspondiente a un desplazamiento objetivo $\Delta = 16$ mm, el ancho máximo en la grieta en los lados izquierdo y derecho fue de 0.8 mm. En el segundo ciclo correspondiente al desplazamiento $\Delta = 20$ mm se presentó la falla del espécimen en el lado izquierdo ($\Delta_u = -19.36$ mm y $V_u = -29.49$ t), con un ancho de grieta máximo de 1.5 mm, y se observó desconchamiento cerca del apoyo. Para los siguientes ciclos ($\Delta = 28$ mm), en el lado izquierdo se observó aplastamiento en la parte inferior del apoyo; además, se observó una abertura de 8 mm en la zona del vértice y se presentó un desconchamiento generalizado alrededor de la grietas principales, presentando un ancho máximo de grieta de 12 mm. Mientras se estaba descargando, se observó desprendimiento de concreto en el apoyo. El colapso de la trabe ocurrió al término del segundo medio ciclo correspondiente a $\Delta = 32$ mm ($\Delta_{clps} = 32.8$ mm y $V_{clps} = 19.43$ t), ya que se observó pérdida de recubrimiento en el lado izquierdo cerca del nudo viga-columna. Además, se observó que mientras se descargaba el espécimen, se seguía perdiendo

Durante el ensaye experimental de la trabe acartelada TASCV3 α 1-R1c (figura 22b), el primer agrietamiento diagonal ocurrió a desplazamientos cercanos a 3 mm y las grietas aparecieron en ambas cartelas (izquierda y derecha). Al finalizar los ciclos correspondientes a $\Delta = 9$ mm, se observó que aparecieron más grietas diagonales en ambas cartelas con un ancho de grieta máximo de 0.1 mm. En el medio ciclo negativo correspondiente al desplazamiento objetivo $\Delta = -16$ mm, el ancho máximo en la grieta de la cartela del lado derecho era de 1 mm. En los ciclos correspondientes al desplazamiento objetivo $\Delta = 20$ mm, se presentó la falla del espécimen en la cartela del lado derecho ($\Delta_u = -21.04$ mm y $V_u = -27.47$ t), con un ancho de grieta máximo de 5 mm. Para los siguientes ciclos ($\Delta = 24$ mm), se generó una grieta paralela al refuerzo longitudinal y desconchamiento durante la aplicación de la carga en la cartela del lado derecho. El colapso de la trabe ocurrió al término del ciclo correspondiente a un desplazamiento objetivo $\Delta = 28$ mm ($\Delta_{clps} = 29.18$ mm y $V_{clps} = 14.08$ t), ya que se observó desconchamiento y desprendimiento del recubrimiento en la parte inferior de la cartela derecha; además, se observó desconchamiento en el vértice de la cartela. También se observó que el espécimen ya se encontraba perdiendo capacidad de carga y fue donde se concluyó el ensaye.

Entonces, haciendo a un lado los resultados obtenidos para el espécimen TASCV3α4-R1c (figuras 24 y 25), de los patrones de agrietamiento mostrados en las figuras 22 y 23, se comprueba lo observado en ensayos anteriores ante cargas estáticas y cíclicas: las trabes acarteladas distribuyen de mejor manera el daño al desarrollar más grietas y de menor espesor que las trabes prismáticas, lo cual es más notorio a

Si uno observa los patrones de agrietamiento correspondientes al estado último o de falla de los especímenes (figuras 22 a 24), se aprecia que este daño es muy extenso y fácilmente observable. Por ello, nos parece pertinente reiterar nuestro desacuerdo con respecto a que en muchas normas internacionales de concreto, incluidas el ACI-318 y las NTCC-04, para fines de diseño soliciten considerar secciones “agrietadas” del 50% en vigas que fallan a flexión, y esa rigidez secante la consideren como una “elástica equivalente” para fines de diseño, argumentando que esa “pérdida de rigidez” está asociado al agrietamiento por contracción del concreto, deslizamientos de barras, etcétera (de hecho, todos fenómenos *no lineales*). Los miembros de esos comités mejor deberían reconocer que si en muchas ocasiones la rigidez elástica que estiman analíticamente con una función cuadrática en función de f'_c no coincide con las rigideces iniciales experimentales, se debe a que calculan el módulo de elasticidad conforme a la ecuación que sugiere esa norma con base en la resistencia medida en los cilindros, como si esta propiedad fuera una constante absoluta y no una variable que depende de muchísimos factores. De hecho, E_c de los especímenes (tabla 8) varían entre $6,784\sqrt{f'_c}$ y $7,963\sqrt{f'_c}$, muy por debajo (entre 48% y 57%) de la ecuación propuesta por las NTCC-04 ($E_c = 14,000\sqrt{f'_c}$). Seguramente la incertidumbre en la estimación del módulo de elasticidad es más responsable de que no coincidan las rigideces elásticas teóricas con las iniciales experimentales, que unas cuantas y pequeñas fisuras por contracción, no siempre apreciables a simple vista, y que se ha demostrado con elementos finitos que no serían responsables de una pérdida inicial de rigidez de ese tamaño (Archundia *et al.* 2005). El agrietamiento por deslizamiento de las barras longitudinales se observa a grandes distorsiones, generalmente cercanas a la carga última (figs. 22 a 24).

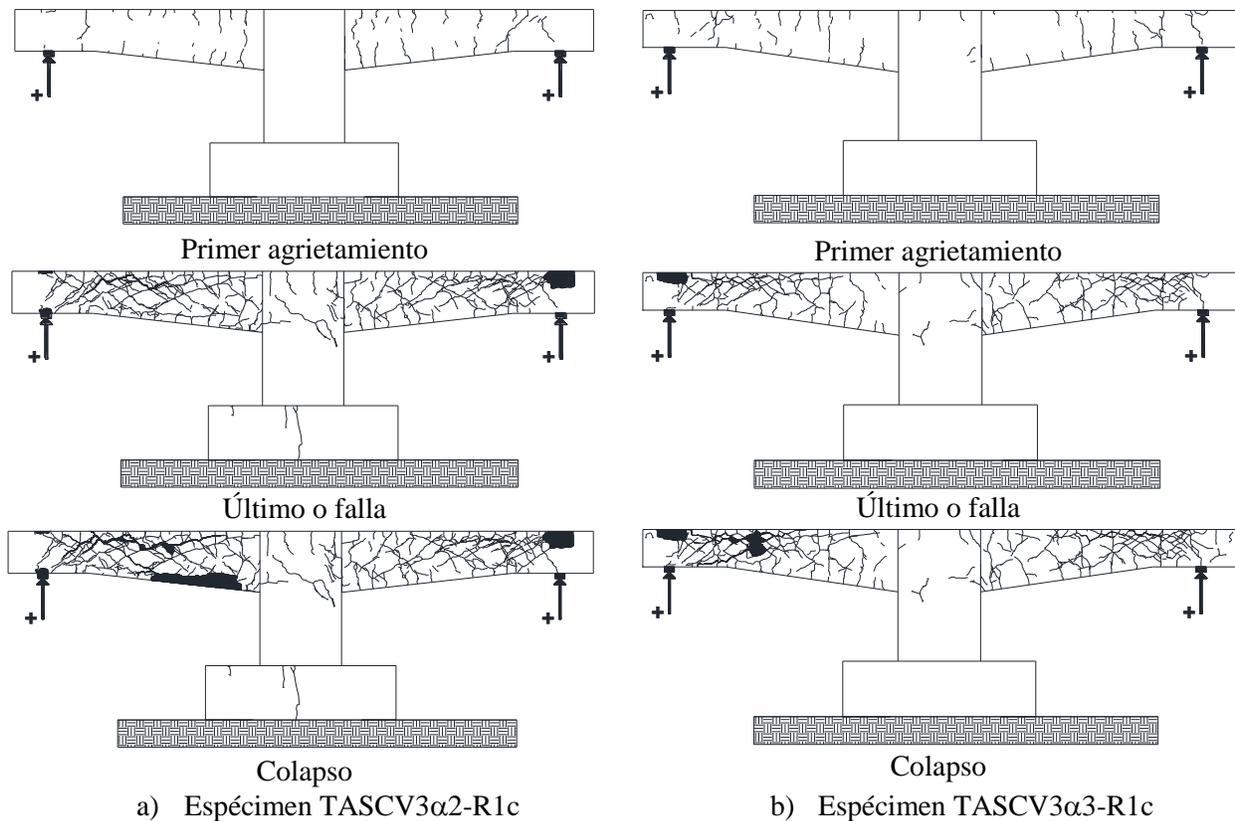
Durante el ensaye experimental de la trabe acartelada TASCV3 α 2-R1c (figura 23a), el primer agrietamiento diagonal ocurrió en el ciclo a $\Delta = 6$ mm y las grietas aparecieron en ambas cartelas. Al finalizar los ciclos correspondientes al desplazamiento objetivo $\Delta = 9$ mm, se observó que aparecieron más grietas diagonales en ambas cartelas; además, se observó desconchamiento prematuro en el punto de aplicación de la carga en la cartela derecha. En el ciclo negativo correspondiente al desplazamiento objetivo $\Delta = 12$ mm, el ancho máximo en la grieta de la cartela del lado derecho era de 0.3 mm. Además, se observó ampliación del desconchamiento en el punto de aplicación de la carga en la cartela derecha y se presentó desprendimiento del recubrimiento en la parte inferior del nudo viga-columna, correspondiente a la cartela izquierda y se observó que una grieta atravesó el deformímetro de concreto ubicado en la cartela del lado derecho. En los ciclos correspondientes al desplazamiento objetivo $\Delta = 20$ mm, se presentó una falla en el dispositivo de carga, el cual se debió al desprendimiento del conector del muñón con la celda de carga. El problema se resolvió colocando un nuevo conector y otra celda de carga. Aunque esto no perjudicó el ensaye total del espécimen, si se tuvieron que ajustar los datos correspondientes a la celda de carga afectada. En estos ciclos se observó grietas en ambas cartelas, con un ancho de grieta máximo de 0.6 mm en la cartela de lado izquierdo y de 0.8 mm en la cartela de lado derecho. En los ciclos correspondientes al desplazamiento objetivo $\Delta = 24$ mm, se presentó la falla del espécimen en la cartela del lado izquierdo ($\Delta_u = -24.14$ mm y $V_u = -35.06$ t), con un ancho de grieta máximo de 4 mm; además, se observó desprendimiento del recubrimiento en la cara posterior de cartela izquierda. El colapso de la trabe ocurrió al término del medio ciclo correspondiente al desplazamiento objetivo $\Delta = 32$ mm, ya que se observó desprendimiento del recubrimiento en la parte superior e inferior de la cartela izquierda. También se observó que el espécimen ya se encontraba perdiendo capacidad de carga, y fue donde se concluyó el ensaye.

Durante el ensaye experimental de la trabe acartelada TASCV3 α 3-R1c (figura 23b), el primer agrietamiento diagonal ocurrió en el tercer medio ciclo del desplazamiento objetivo $\Delta = 6$ mm, y las grietas aparecieron en ambas cartelas. Al finalizar los ciclos correspondientes al desplazamiento objetivo $\Delta = 12$ mm, se observó que las grietas del ciclo anterior se extendieron y aparecieron grietas en el vértice de ambas cartelas. En el primer ciclo negativo correspondiente al desplazamiento objetivo $\Delta = 16$ mm, el ancho máximo en la grieta de la cartela del lado izquierdo era de 0.5 mm. Además, se observó

desconchamiento y desprendimiento en el punto de aplicación de la carga en la cartela izquierda. En la cartela de lado derecho, el ancho máximo de grieta fue de 0.15 mm. Además, se presentó desprendimiento del soporte del marco de los transductores tipo reloj en la parte superior del nudo viga-columna. En el primer ciclo correspondiente al desplazamiento objetivo $\Delta = 24$ mm, se presentó la falla del espécimen en la cartela del lado izquierdo ($\Delta_u = -24.28$ mm y $V_u = -30.49$ t), con un ancho de grieta máximo de 4mm. Para los siguientes ciclos, a un desplazamiento objetivo $\Delta = 28$ mm, en la cartela del lado izquierdo se observó desconchamiento en la zona del vértice y en el punto de aplicación de carga, mientras que en la parte posterior de la cartela de lado derecho se observó un ancho de grieta máximo de 7 mm; además, se presentó desconchamiento cercano al punto de aplicación de la carga mientras se estaba descargando el espécimen. El colapso de la trabe ocurrió al término del medio ciclo positivo correspondiente a un desplazamiento objetivo $\Delta = 32$ mm, ya que se observó desprendimiento de concreto en la parte central de la cartela izquierda. Además, se observó desconchamiento en el punto de aplicación de carga, y se perdió adherencia en el concreto en lecho superior del refuerzo longitudinal. También se observó que el espécimen ya se encontraba perdiendo capacidad de carga, y fue donde se concluyó el ensaye.

Figura 23. Evolución de patrones de agrietamiento

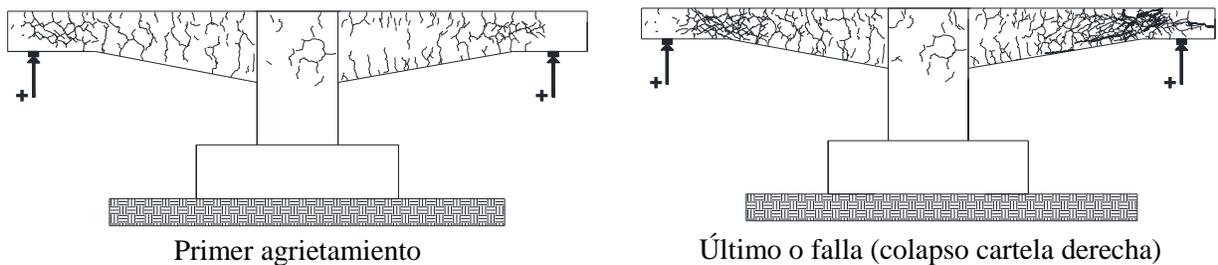
Durante el ensaye experimental de la trabe acartelada TASCV3 α 4-R1c (figura 24), el primer agrietamiento diagonal ocurrió en el tercer medio ciclo del desplazamiento objetivo $\Delta = 6$ mm, y las grietas aparecieron en ambas cartelas. Al finalizar los ciclos correspondientes al desplazamiento objetivo $\Delta = 9$ mm, la anchura de las grietas mayores por cortante eran de 0.2 mm en la cartela izquierda y de 0.6 mm en la cartela derecha. Durante el primer ciclo al desplazamiento objetivo $\Delta = -12$ mm se presentó un ligero desconchamiento en el recubrimiento de la cartela del lado izquierdo. En el segundo ciclo a ese desplazamiento objetivo $\Delta = -12$ mm la anchura de la grieta mayor creció a 1.5 mm en la cartela derecha,

y al cerrar los segundos ciclos a un desplazamiento objetivo $\Delta = +12$ mm la anchura de la grieta principal a momento positivo era de 4.0 mm. Esto anticipaba lo que ocurrió en el primer ciclo a momento negativo para el desplazamiento objetivo $\Delta = -16$ mm: la falla prematura por cortante de la cartela derecha en el vértice, como se aprecia más claramente en la figura 25. Dado que los patrones de agrietamientos en ambas cartelas eran similares antes de esta falla abrupta, y con base en lo observado en ensayos previos, se intuyó que la falla en la cartela izquierda estaba cercana. Esta hipótesis la reforzaba el hecho que, por las restricciones del dispositivo experimental (peso del espécimen y características de la grúa), el máximo peralte de las trabes estaba limitado a 45 cm, y para poder estudiar un ángulo cercano a 10 grados, se tuvo que tener en el vértice una sección transversal de 23 cm de peralte y 25 cm de ancho, que no es la más adecuada y, muy seguramente, esto explica en gran medida por qué se presentó esta falla abrupta en uno de los vértices (posteriormente se determinó que la resistencia del concreto a la ruptura era muy baja, $f_r = 19.3$ kg/cm², y esto es también un factor que influyó). Por estas razones se decidió seguir cargando la cartela izquierda, y como ya se mencionó anteriormente, al final de cuentas resultó ser una mala decisión. Así sucede a veces en los experimentos cuando se presenta algo inesperado, se tienen que tomar decisiones que a veces pueden no ser las mejores. Este equipo de trabajo es honesto y las cuenta como experiencia que puede serle útil a otros, más que mañosamente “cortar” o no presentar estos datos de este espécimen, que sería lo más fácil (pero deshonesto).

Figura 24. Evolución de patrones de agrietamiento para el espécimen TASCV3α4-R1c

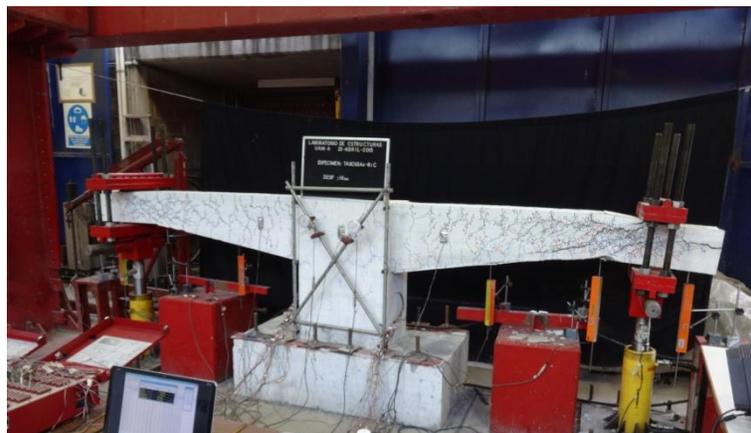
Figura 25. Falla en el vértice de la cartela derecha del espécimen TASCV3α4-R1c

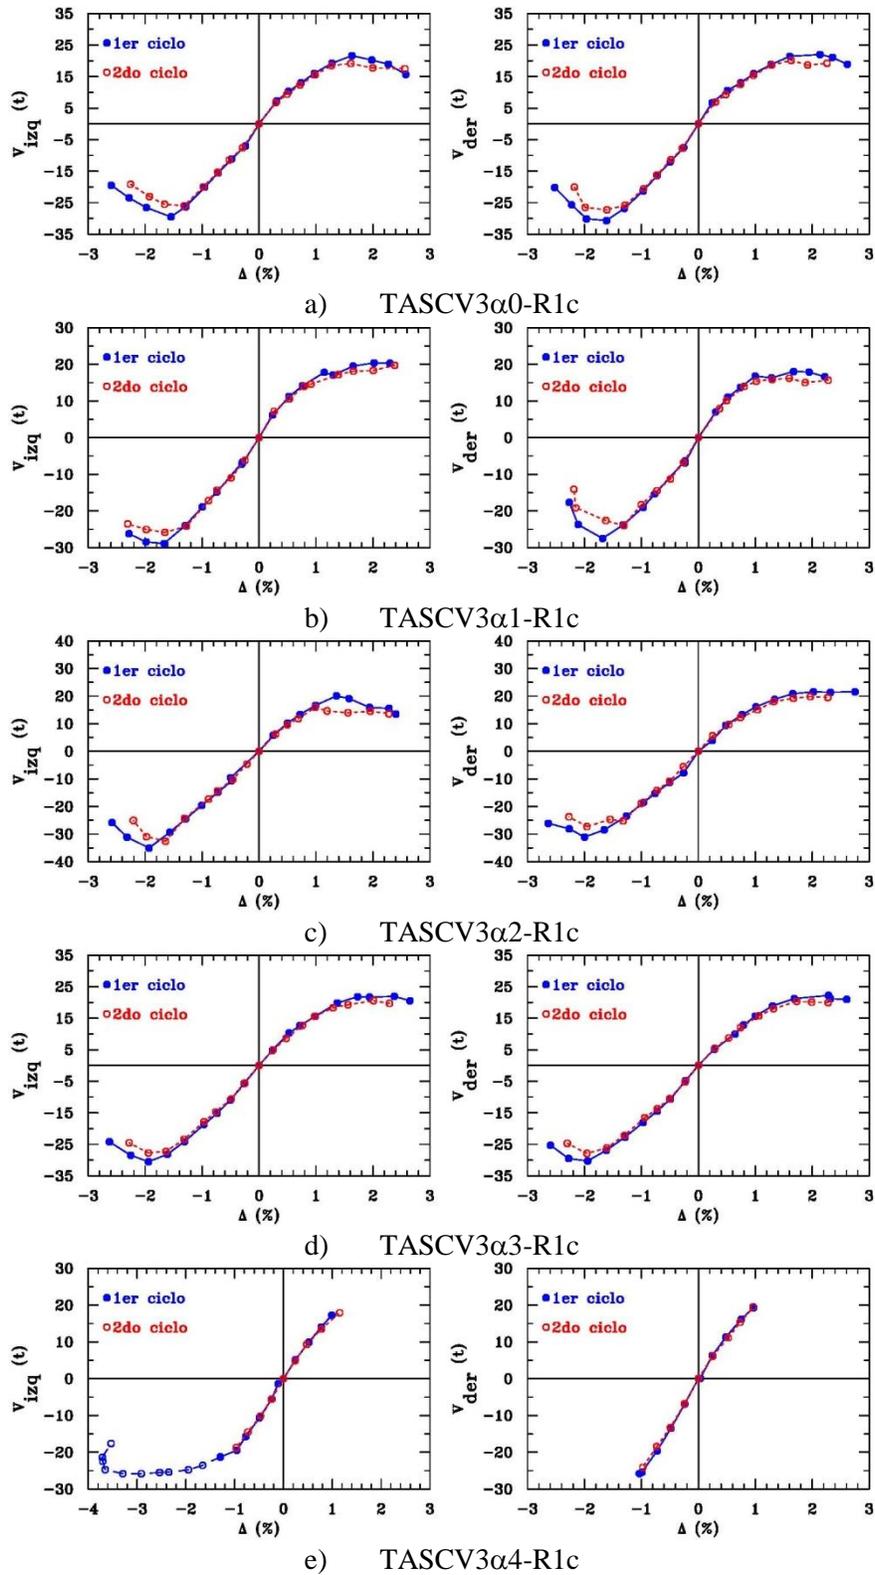
Para ilustrar más claramente cómo se degrada la resistencia a cortante de los especímenes conforme se aumenta el nivel de deformación, y el impacto que tiene la repetición de ciclos de carga a la misma amplitud, se trazaron envolventes de las respuestas máximas de las curvas carga-deformación para cada ciclo (primeros y segundos) para cada trabe en estudio, los cuales se presentan en la figura 26. En la figura 26 se aprecian claramente dos aspectos: 1) como era de esperarse, la degradación de resistencia a cortante comienza a partir de que se alcanza V_u (tablas 4 y 5), y la caída en la curva es más pronunciada en las trabes prismáticas que en las acarteladas y, 2) la degradación en la resistencia de los segundos ciclos con respecto a los primeros es mayor y más notoria después de V_u . Antes de V_u , la diferencia entre las envolventes de los primeros y segundos ciclos es poco significativa.

Cabe señalar que en la figura 26e se traza con línea punteada los datos de la carga monótonamente aplicada después de la falla en la cartela del espécimen TASCV3α4-R1c, como se ha explicado anteriormente.

Figura 26. Envolventes de respuestas máximas de los especímenes en estudio. Cartelas izquierdas y derechas en el lado izquierdo y derecho, respectivamente

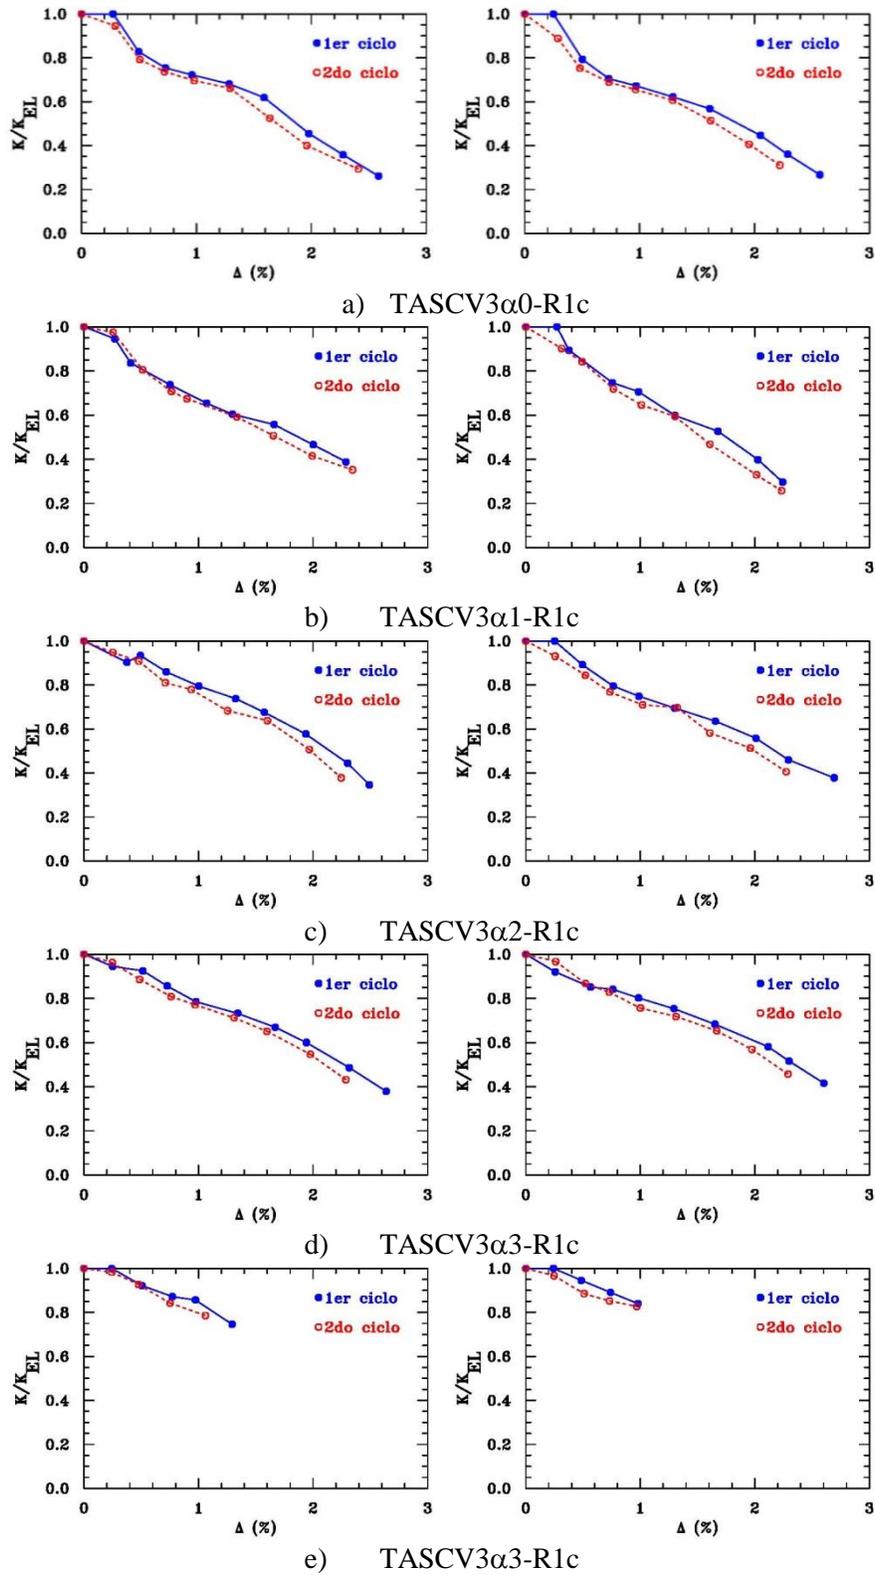
En la figura 27 se muestra la evolución de la rigidez para los primeros ciclos y los de repetición; estas rigideces están normalizadas por la rigidez elástica inicial de los ciclos K_{EL} , la cual es la rigidez máxima de los ciclos de histéresis hasta antes del primer agrietamiento diagonal. En la tabla 8 se indica el valor de la rigidez inicial para cada trabe en estudio, así como los valores de las rigideces normalizadas a la carga de agrietamiento (K_{agr}), a la falla (K_u) y al colapso (K_{clps}). También se reporta en la tabla 8 el módulo de elasticidad E_c obtenido de cilindros probados a la edad del ensaye de los especímenes. Se observa de la tabla 8 que la rigidez elástica en ambas cartelas del espécimen no es idéntica, a pesar que la geometría si lo es y que el colado se realizó monolíticamente, pero no los valores de E_c . Esto es más notorio en la trabe prismática (TASCV3α0-R1c) y en la trabe con el mayor ángulo de acartelamiento, TASCV3α4-R1c. Este hecho confirma que en las estructuras de concreto reforzado sus propiedades varían notablemente (entre ellas, E_c), aún en estructuras totalmente simétricas.

Figura 27. Degradación de rigidez de los especímenes en estudio. Cartelas izquierdas y derechas en el lado izquierdo y derecho, respectivamente

En cuanto a las curvas de degradación de rigidez, se aprecia que aunque en los primeros ciclos y los de repetición siguen una misma tendencia, es más notoria la degradación de rigidez en los ciclos de repetición, principalmente a partir del primer agrietamiento diagonal (figura 27). Este fenómeno se asocia al agrietamiento del concreto, el cual al no tener una plasticidad perfecta, pierde sus propiedades cuando éste se presenta. También es muy importante señalar que de acuerdo con los datos reportados en la tabla 8, al primer agrietamiento, la máxima pérdida de rigidez fue del 21% en la cartela derecha del espécimen TASCV3 α 0-R1c, el cual ya mostraba un agrietamiento significativo antes del primer agrietamiento por cortante (figura 22a). La rigidez efectiva a la carga última es casualmente ligeramente mayor al 50% para todos los especímenes.
