TRABES ACARTELADAS DE CONCRETO REFORZADO CONTINUAS DISEÑADAS PARA FALLAR POR CORTANTE. PARTE 1: DESCRIPCIÓN DE LOS EXPERIMENTOS Y DEL COMPORTAMIENTO CÍCLICO

Arturo Tena Colunga ⁽¹⁾, Luis Angel Urbina Californias ⁽²⁾ y Hans I. Archundia Aranda ⁽³⁾

CONTINUOUS REINFORCED CONCRETE HAUNCHED BEAMS DESIGNED TO FAIL IN SHEAR. PART 1: DESCRIPTION OF TEST SPECIMENS AND CYCLIC BEHAVIOR

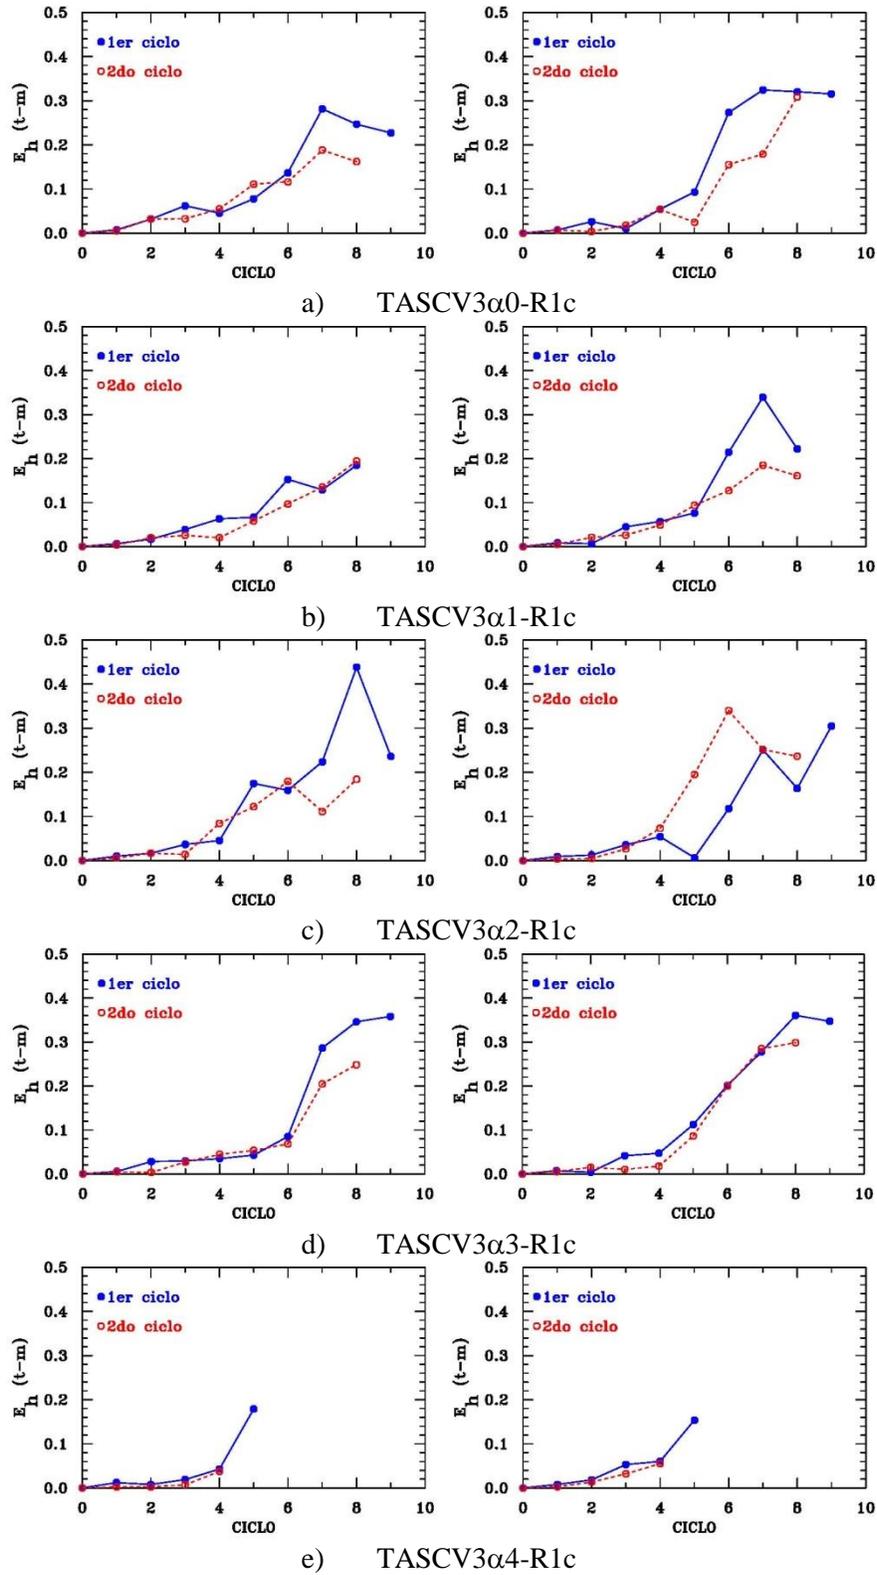
Se calculó la energía histerética disipada por cada ciclo, E_h , y se separó el acumulado de los primeros ciclos de carga a un desplazamiento objetivo de los segundos ciclos a ese desplazamiento objetivo (o ciclos de repetición). En la figura 28 se presenta la energía histerética acumulada en los primeros y segundos ciclos para cada uno de los especímenes en estudio. En dicha figura se observa que, salvo el elemento prismático (TASCV3 α 0-R1c) en su extremo derecho y la trabe acartelada TASCV3 α 3-R1c en su cartela izquierda, la energía en los ciclos primeros y de repetición es prácticamente la misma en ambas cartelas, hasta la aparición del primer agrietamiento diagonal (ciclo 2).

Figura 28. Energía histerética disipada acumulada, E_h , de los especímenes en estudio. Cartelas izquierdas y derechas en el lado izquierdo y derecho, respectivamente

Una vez presentado el primer agrietamiento diagonal, y hasta poco antes de la falla, la tendencia observada es que normalmente la energía disipada para alcanzar con un desplazamiento objetivo es mayor en los primeros ciclos que en los de repetición, con algunas excepciones en algunos ciclos específicos. Este comportamiento se explica con lo observado en los experimentos, ya que las grietas principales y las nuevas grietas se generaron normalmente en los primeros ciclos, mientras que durante los ciclos de repetición generalmente no se generaron nuevas grietas de importancia, sino que principalmente se ensanchaban o se extendían las grietas ya generadas. También es notorio que en algunos elementos se generó un súbito incremento de energía en el instante en que se formó la grieta de falla (figura 28).

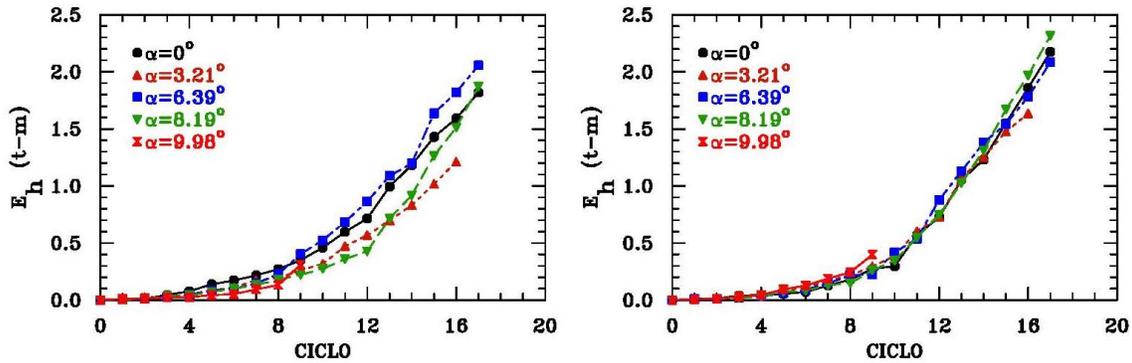
En la figura 29 se presenta la energía histerética acumulada (primeros y segundos ciclos) para los especímenes en estudio, donde se aprecia que, en general, las trabes acarteladas disipan una cantidad similar de energía que las trabes prismáticas.

Figura 29. Energía histerética disipada acumulada, E_h , de los especímenes en estudio. Cartelas izquierdas y derechas en el lado izquierdo y derecho, respectivamente

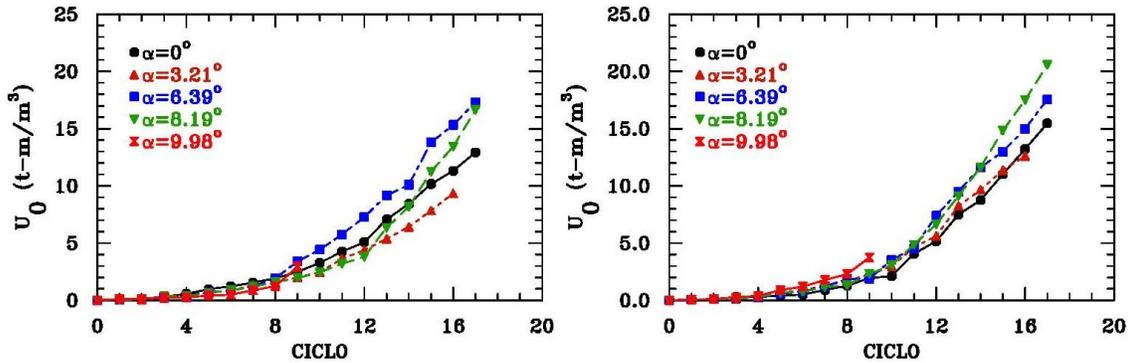
es muy similar. En el caso del espécimen que falló prematuramente (TASCV3 α 4-R1c, $\alpha = 9.98^\circ$), se aprecia que en los ciclos que duró el ensaye si existe una tendencia a disipar igual o mayor densidad de energía U_o con respecto a los especímenes que finalmente disiparon mayor energía. Por lo tanto, sí se puede concluir que, en general, las cartelas son más eficientes para disipar energía por unidad de volumen que las trabes prismáticas, y que esta eficiencia es más evidente para ángulos $\alpha \geq 6^\circ$.

Figura 30. Densidad de energía histerética disipada acumulada, U_o , de los especímenes en estudio. Cartelas izquierdas y derechas en el lado izquierdo y derecho, respectivamente
