EVALUACION SISMICA DEL ACUEDUCTO DAÑADO
DURANTE EL SISMO DEL 14 DE MARZO DE 1979*

G. Ayala **
O. Rascón **

RESUMEN

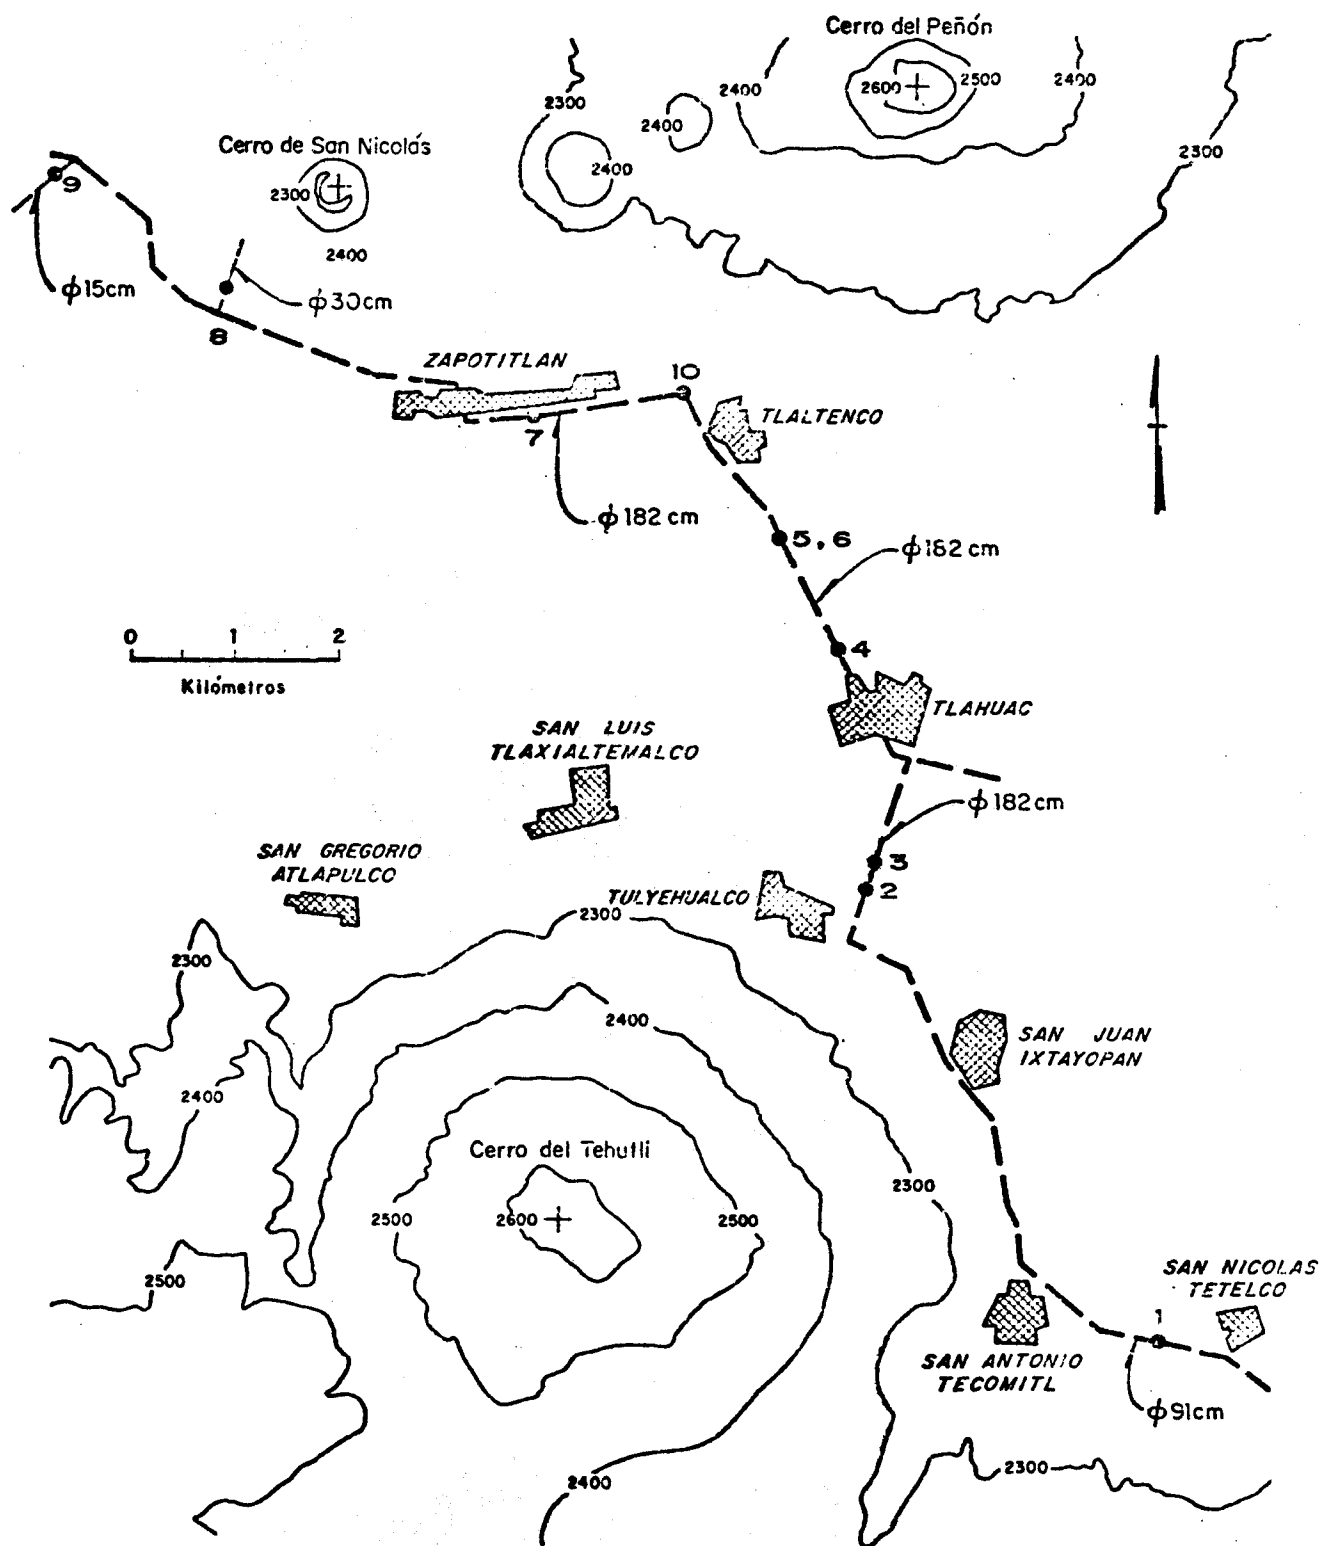
Como consecuencia del sismo del 14 de marzo de 1979 esta tubería presentó daños en diez puntos, mismos que se muestran en la fig 1. Las fallas que ocurrieron fueron:

Fig 1. Localización de las fallas en el nuevo acueducto de Xochimilco
