Reparación de daños Estructurales en elementos de Mampostería

Oscar Hernández *

* Investigador, Depto. de Ingeniería Civil, Instituto de Investigaciones Eléctricas, Profesor, División de Ingeniería Civil, Facultad de Ingeniería, UNAM.

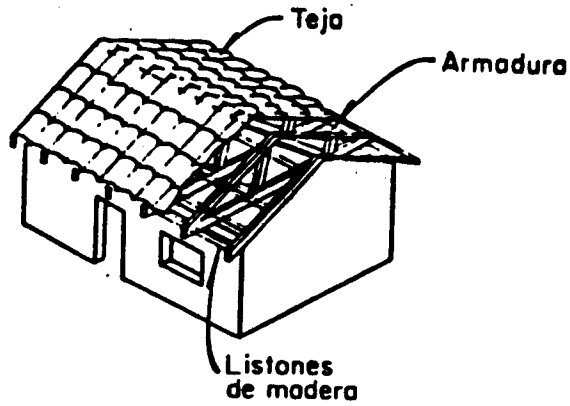
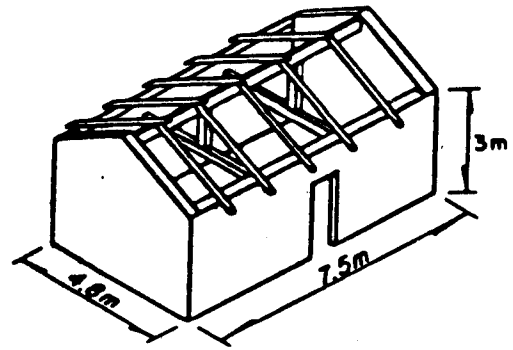
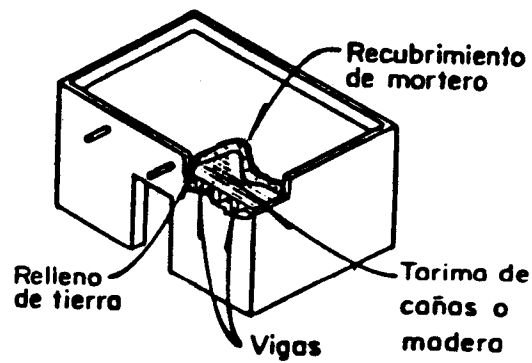
a) Armaduras de madera

b) Vigas y puntales

c) Vigas de madera con terrado

Fig 1a. Tipos comunes de vivienda de adobe

En la fig 1a se muestran los sistemas de techos más comunes, y en la fig 1b los tipos de falla características de estas viviendas.

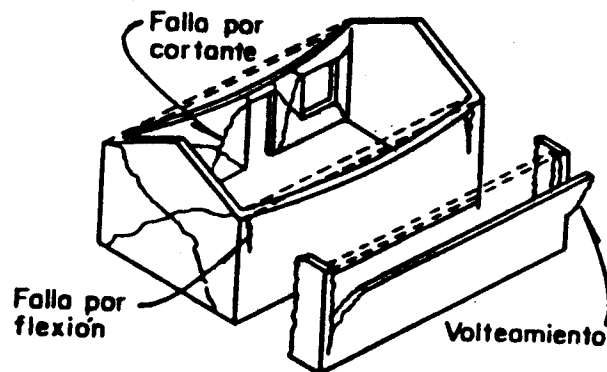
Fig 1b. Modos de falla de viviendas de adobe

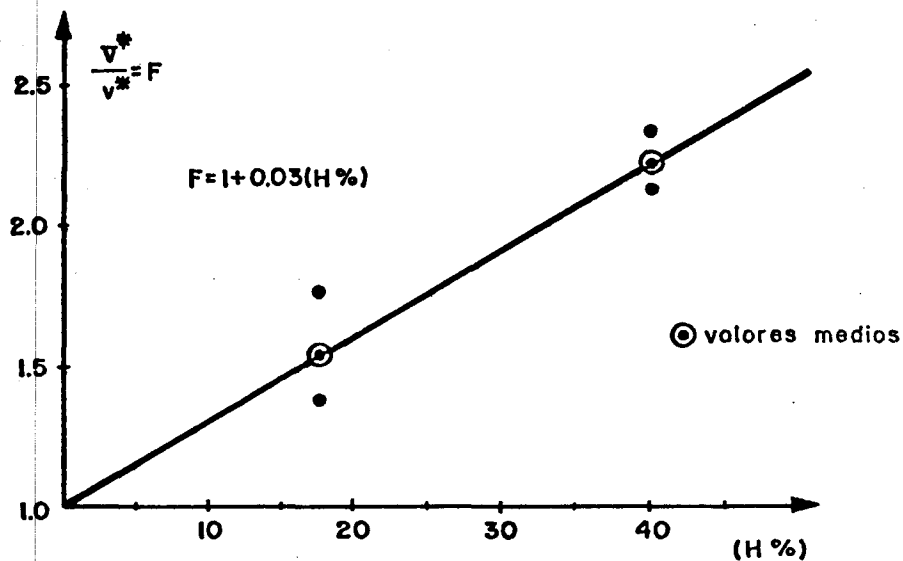
Fig 2. Aumento de la resistencia con el llenado de huecos y aplanado en las caras laterales

- El combinar el llenado de los huecos con un aplanado en las caras laterales aumenta sustancialmente la resistencia; incluso, se nota una cierta influencia del porcentaje de huecos de las piezas que componen la mampostería. La fig 2 muestra dicha variación para los resultados de este estudio; en el eje vertical se tiene el

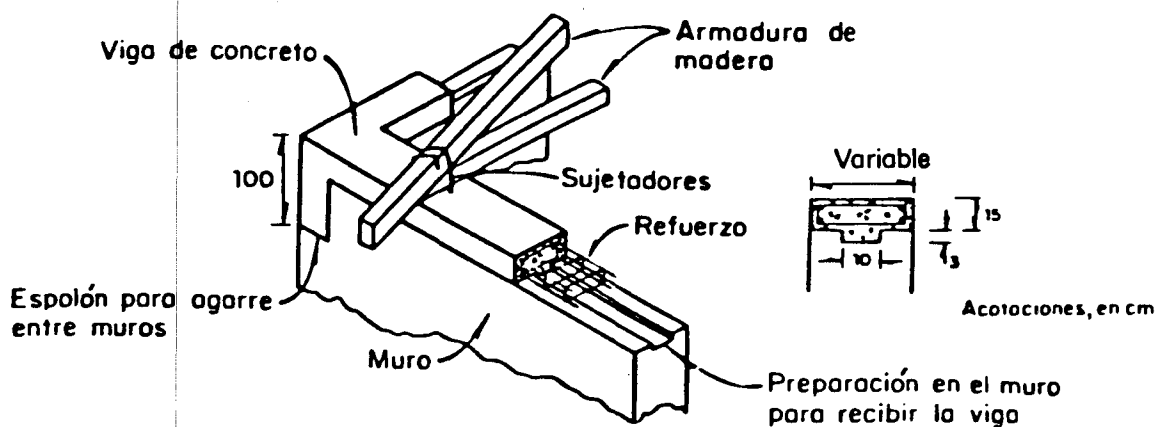
Fig 3. Refuerzo con viga-cadena de concreto

1. Una viga de concreto en la parte superior de los muros, como se muestra en la fig 3. Con este procedimiento se logra una liga adecuada con el adobe y con el techo mediante detalles constructivos sencillos (ref 2); se mejora sustancialmente el comportamiento si, además, se colocan tensores verticales en los extremos de los muros.

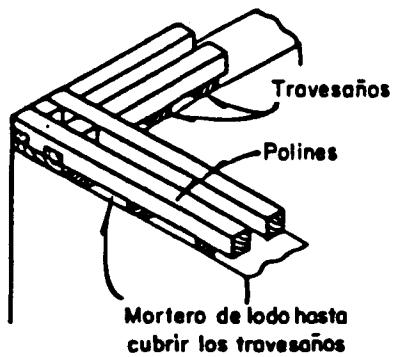
(a) Refuerzo con viga de madera

Fig 4. Otros procedimientos

2. Otra opción es emplear una viga de alma abierta de madera (ref 3), como se muestra en la fig 4.
3. Una forma muy sencilla de ligar los muros es mediante barras de acero tensadas, fig 4b; este procedimiento se ha empleado para reforzar viviendas de mampostería de piedra dañadas a raíz del temblor de Skopje, Yugoslavia (1963) y los del Friuli, Italia (1975); el empleo de tensores verticales mejora sustancialmente el comportamiento.

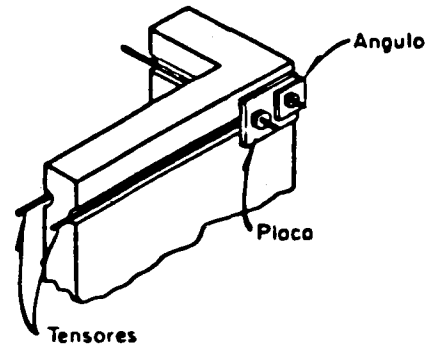
(b) Refuerzo con tensores de acero

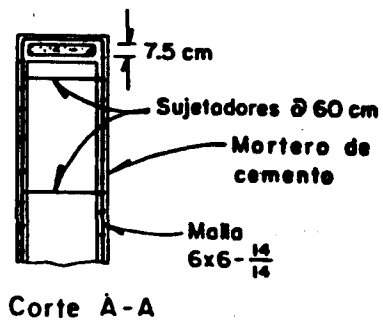
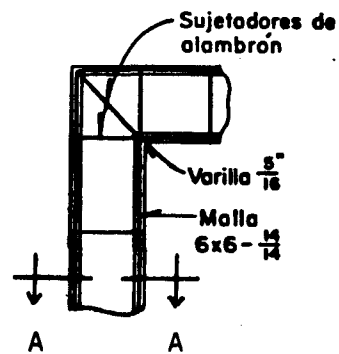
Detalle en la parte superior del muro

Detalles de anclaje del refuerzo en las esquinas

Fig 5. Recubrimiento de mortero sobre malla

4. Un procedimiento que tienda a lograr refuerzo, rigidización y liga de los muros, así como su protección contra la intemperie es el que se muestra en la fig 5, consiste en colocar un recubrimiento de mortero de cemento sobre una malla de acero de refuerzo cuidadosamente fijada al muro por am

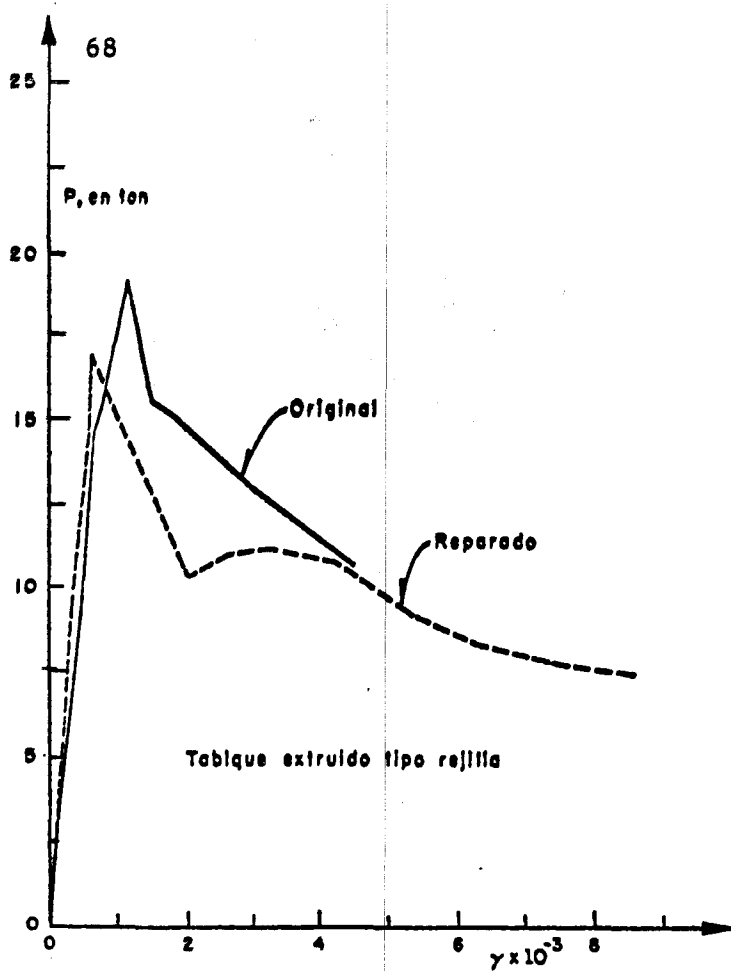
Fig 6. Muro 1. Reparación de grieta con adhesivo Polímer

Las figs 6 a 11 muestran las curvas carga diagonal deformación angular (desplazamiento en la parte superior del muro dividido por su altura) para los seis primeros muros, tanto para el muro original como para el reparado, y en las figs 12 y 13, los dos últimos ensayos; sobre el eje vertical se representa el esfuerzo cortante promedio.

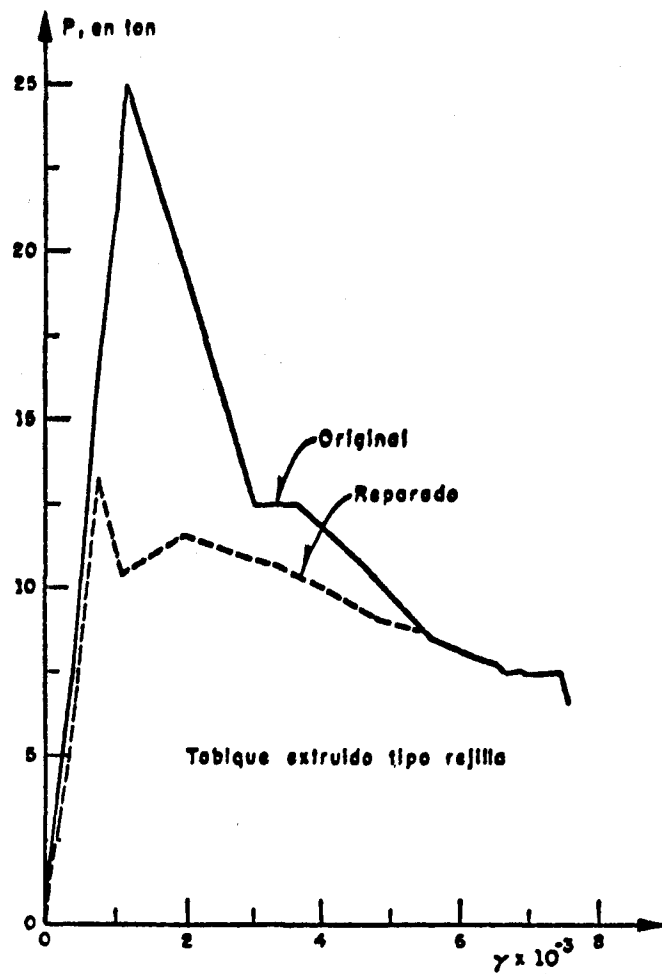
Fig 7. Muro 2. Reparación de grieta con Adhección

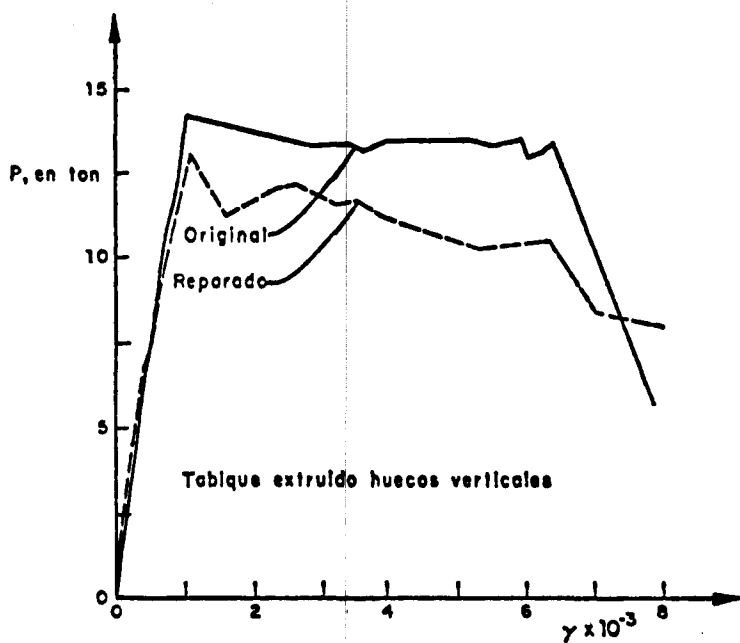
Fig 8. Muro 3. Reparación de grieta con mortero común, malla de gallinero y aplanado de yeso y cemento

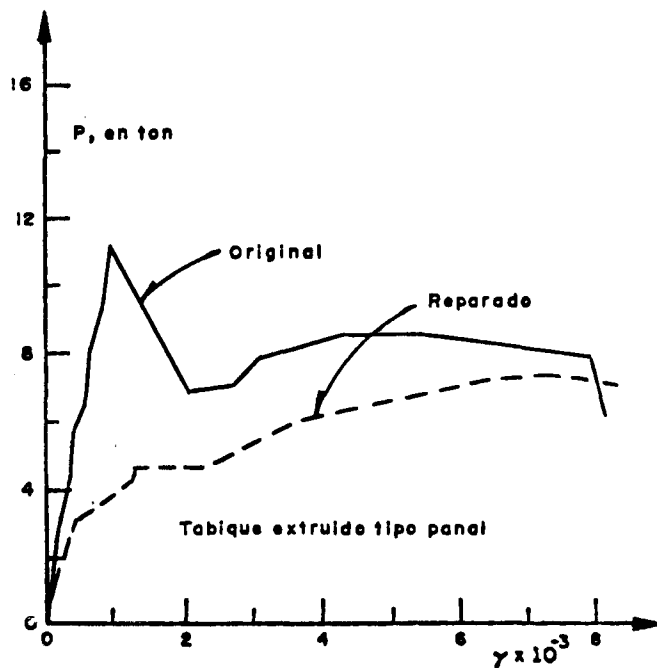
Fig 9. Muro 4. Reparación de grieta con mortero común

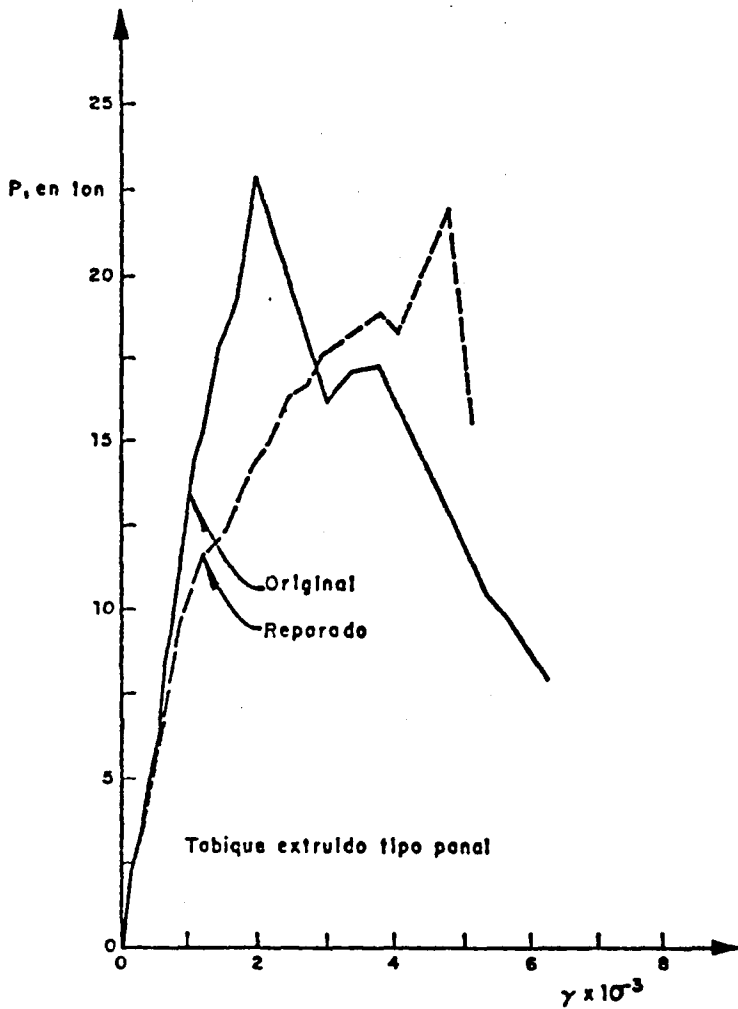
Fig 10. Muro 5. Reparación de grieta con mortero común, malla trenzada y aplanado de mortero

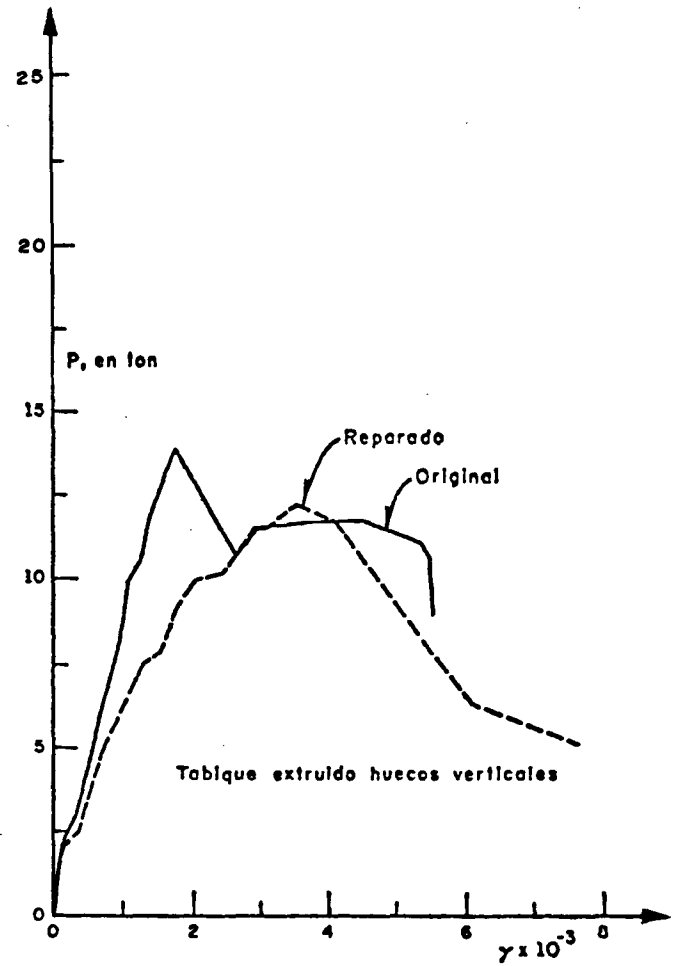
Fig 11. Muro 6. Reparación de grieta con mortero común, malla de gallinero y aplanado de yeso y cemento

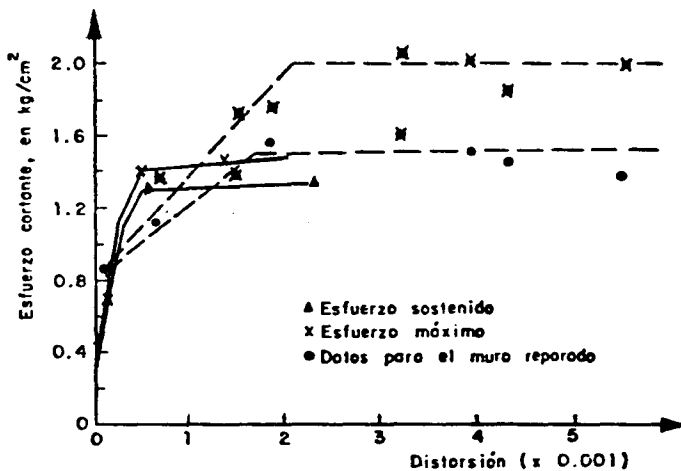
Fig 12. Envoltentes de esfuerzos del muro 7

do que la malla se desprenda sobre la diagonal de compresión, dando lugar a una disminución de la resistencia. Sería conveniente, por lo tanto, utilizar algún aplanado que se adhiriera mejor a la mampostería, o bien sujetar mejor el refuerzo al muro para ayudar a este propósito. Esto se hizo en los muros 7 y 8 donde las mallas de refuerzo de ambas caras se sujetaron entre sí, evitando el desprendimiento del aplanado y mejorando el comportamiento, como se observa en las figs 12 y 13.

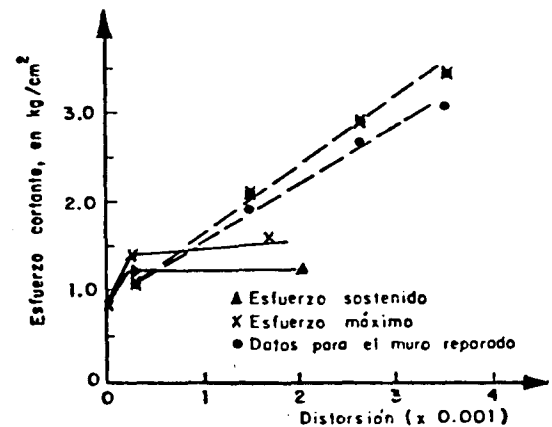
Fig 13. Envoltentes de esfuerzos del muro 8
